Hesseløje Faaborg

Høfdeanlæg

Kystteknisk / sags-historisk vurdering

Rev. 3 17. juni 2025

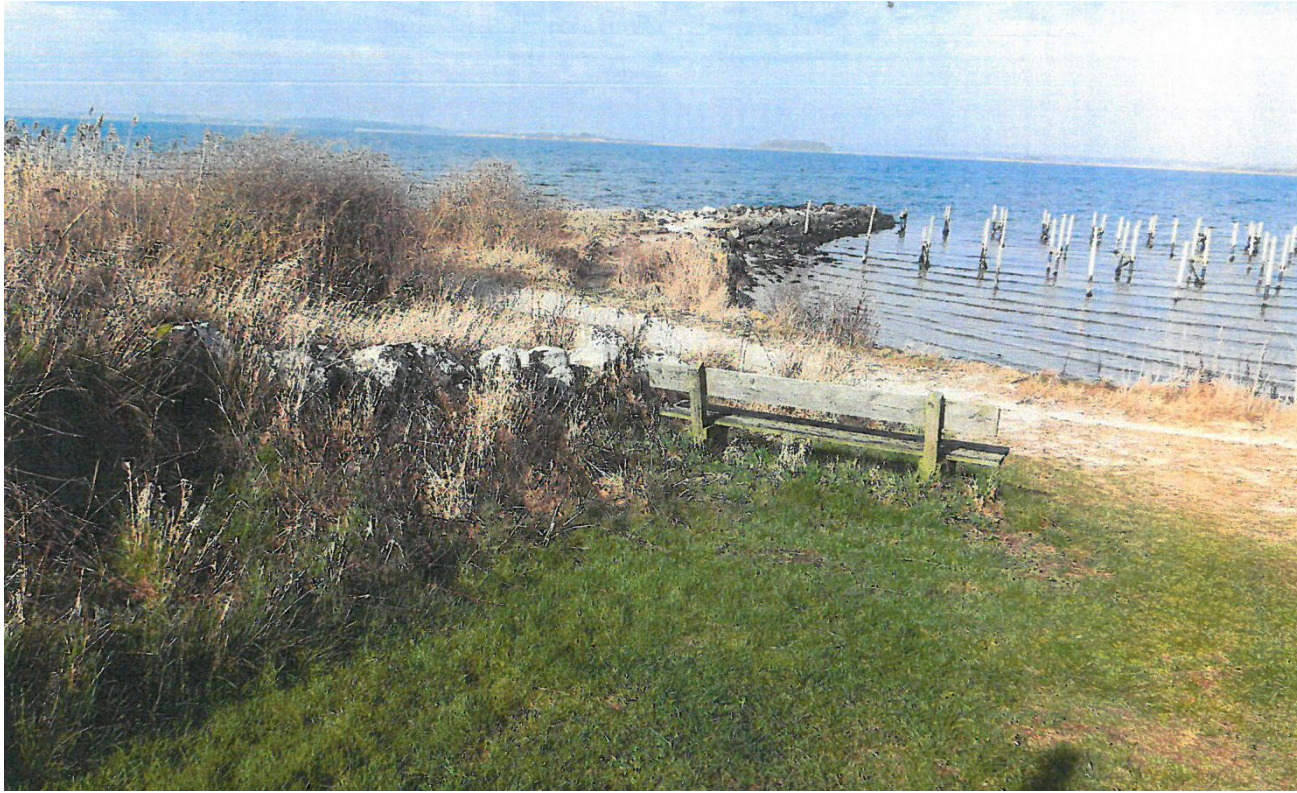
Foto 1:

Foto 1 viser anløbsstedet i vest, før første hofde. Anløbsstedets mole virker som en stor hofde. Der samles sand fra den syd-vestfra kommende materialevandring. Molens luvside er fyldt og sand aflejres / oprensnes løbende. Molens udragende bevirker en ”læside” virkning på kysten nordøst for molen. Ca. 420 lbm, eller hele GRH strækningen, bør teoretisk kunne være lettere kysterosionspåvirket grundet anløbsmolens udragende. I praksis, dog næppe over det halve, grundet kystens form og nu sjældne nord / vest-fra kommende formdannende hændelser.

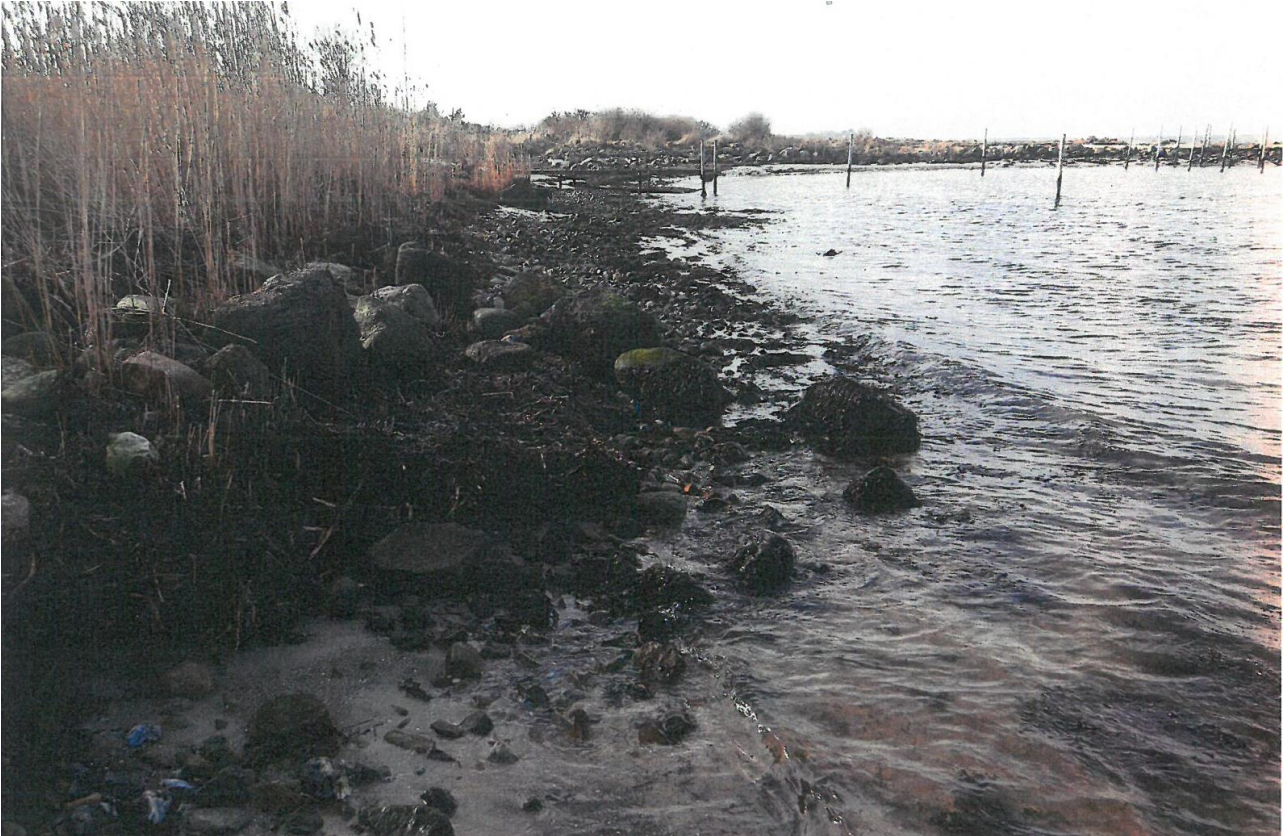
Foto 2:

I baggrunden ses anløbsstedets mole / fortøjningspæle. Der ses tydeligt en læsideerosions virkning på kysten ret øst for molen. Standens sand er bortroderet og stranden fremstår, - i rekreativ henseende, - som sværere passabelt og indbyder ikke til hverken ophold eller naturoplevelse ved passage.

Materialevandringen forbi molen skønnes at pågå mere søværts.

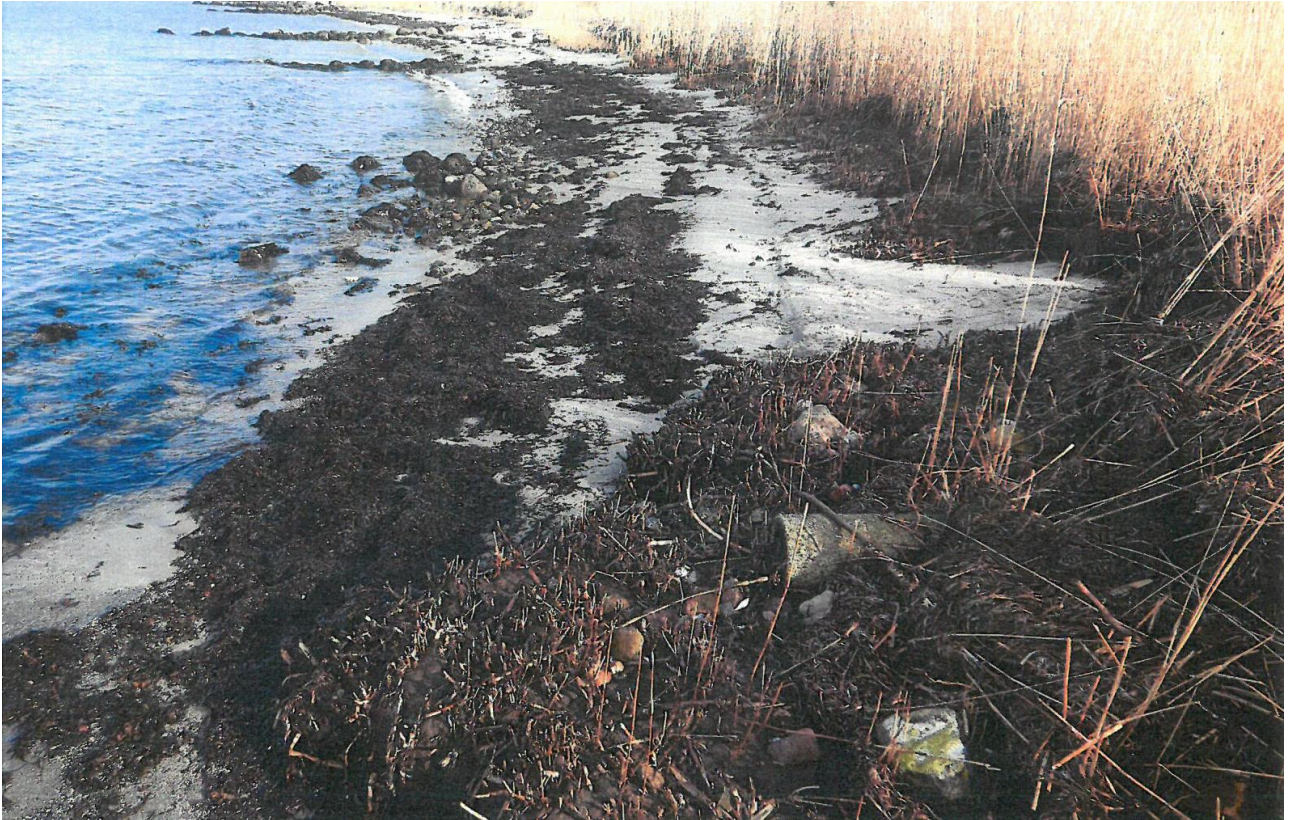
Foto 3:

Foto 3 er som foto 2, blot set mod nordøst, - hvor GRHs hofdeanlæg starter. Man ser at læside-erosion dæmpes / afsluttes? Samtidig øges de udlagte høfders evne til at fastholde sand på forstranden. Strandens rekreative værdi øges nord-østover.

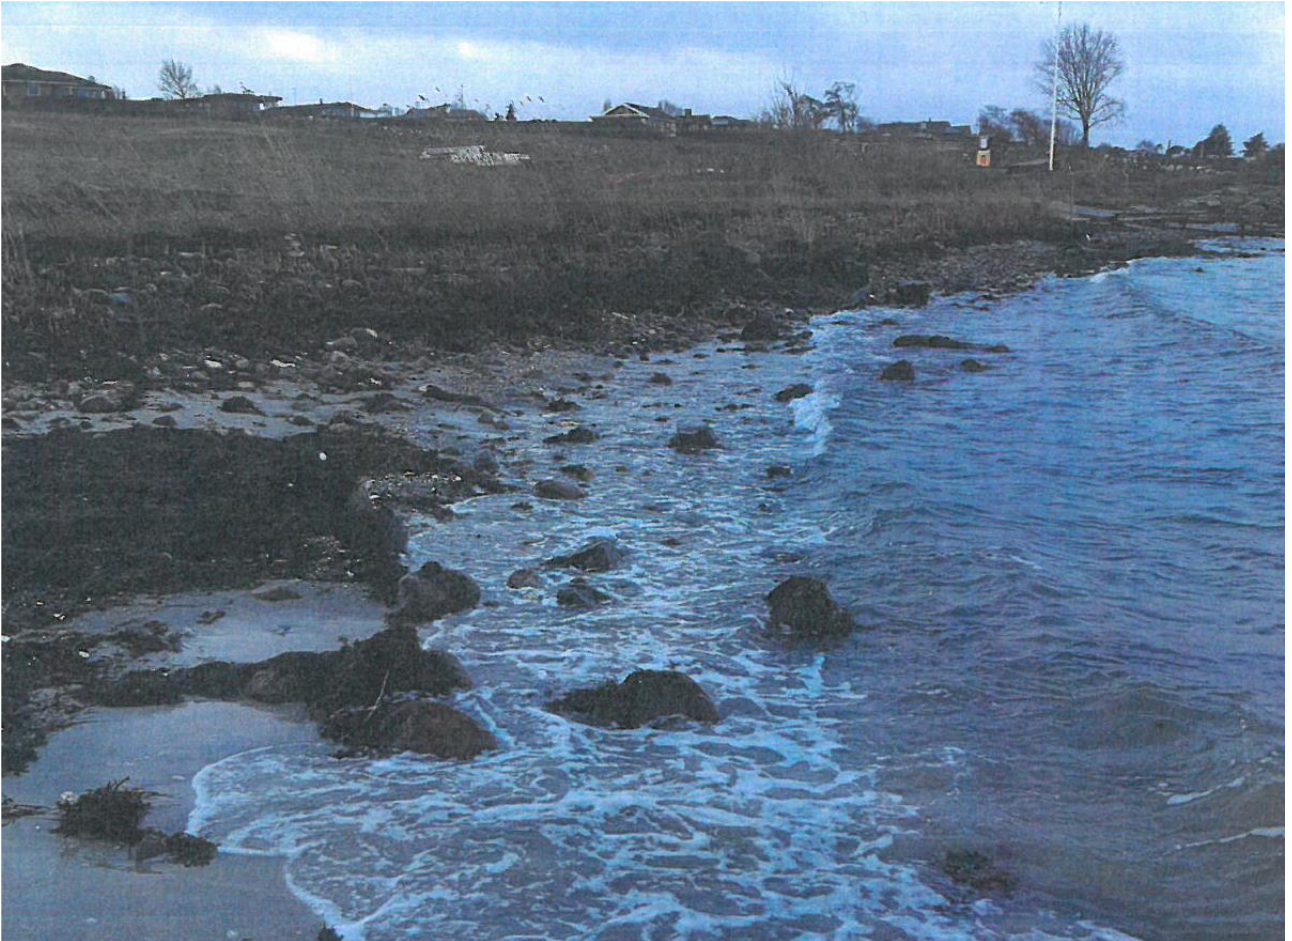
Foto 3A

Som foto 3, set fra nord

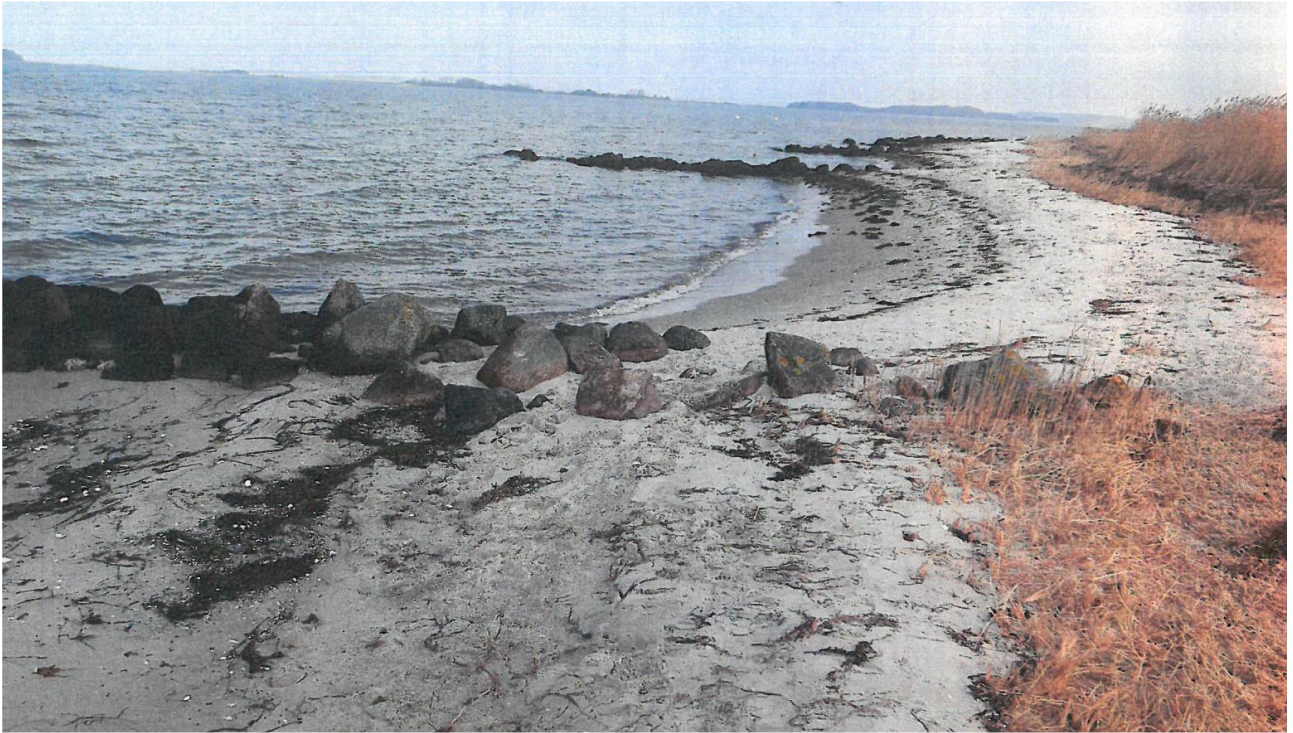
Foto 5:

Man ser, GRHs høfdestræknings nordlige del ved overgangen før oddebenet. Høfderne ses generelt at være i stand til, at akkumulere materialevandringens sand. Det er vor opfattelse, at der er tale om en til/ fra kysten bevægelse af sand. Således menes længere tiders svagere bølgepåvirkninger, resulterende at kunne ophobe den mindre sandmængde der løbende, ellers blot passerer kyststrækningen i den nord-østgående retning med ellers sluttelig aflejring i krum-odden.

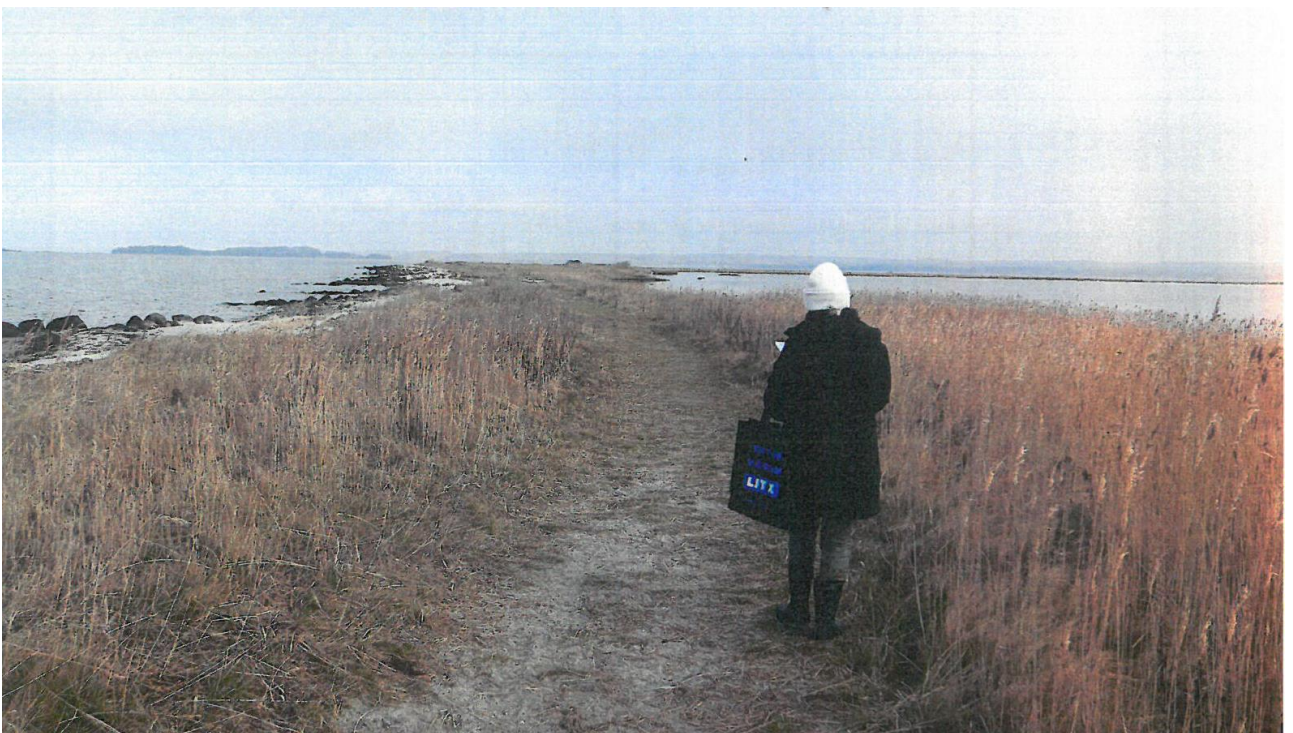
Foto 6:

Foto 6 ser man oddestrækningen start i syd, - udover Oddens smalle ben-tange. Mod nord ses de anlagte høfder og i baggrunden Falsled og Illumø. Til højre ses oddens krumme afslutning. Det er vor vurdering, at de omend sjældne højvandssamtidige storme, vil kunne bevirke en så påvirkning fra bølger og forskel i vandspejlet fra venstre mod højre i billedet. I sådanne sjældne situationer kan der opstå et vanskeligt passabelt strømgab. Høfdeanlægget har efter vor opfattelse, formået at akkumulere en sådan sandmængde mellem høfderne, - hvorved en passende beskyttelse er opnået mod generende tangebrud. Klimatisk øgende vandspejl vil i fremtiden være en større belastning på tangen.

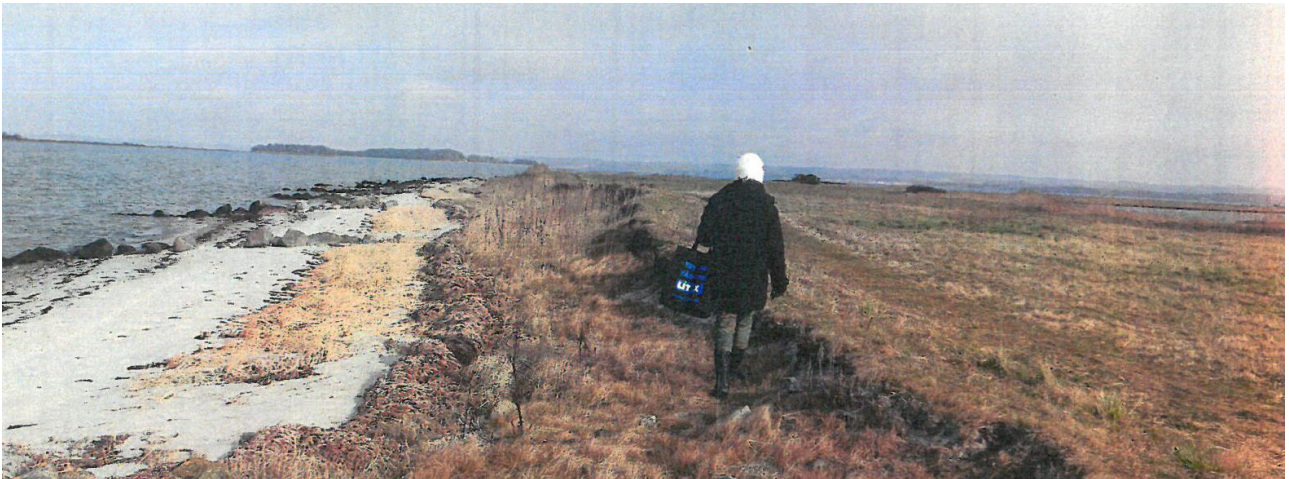
Foto 7:

Vi er nu lidt længere mod nord på Odden, udfor det dyrkede areal (til højre). Man ser en lav 0,5 m høj gennemgående erosions-skrænt. Denne er sjældent påvirket hvad ses i den intakte begroning søværts kystskrænten. De udlagte høfder, ses at akkumulere områdets vandrende sandmængder. Overskylning ind over land er fortsat mulig – og uhindret.

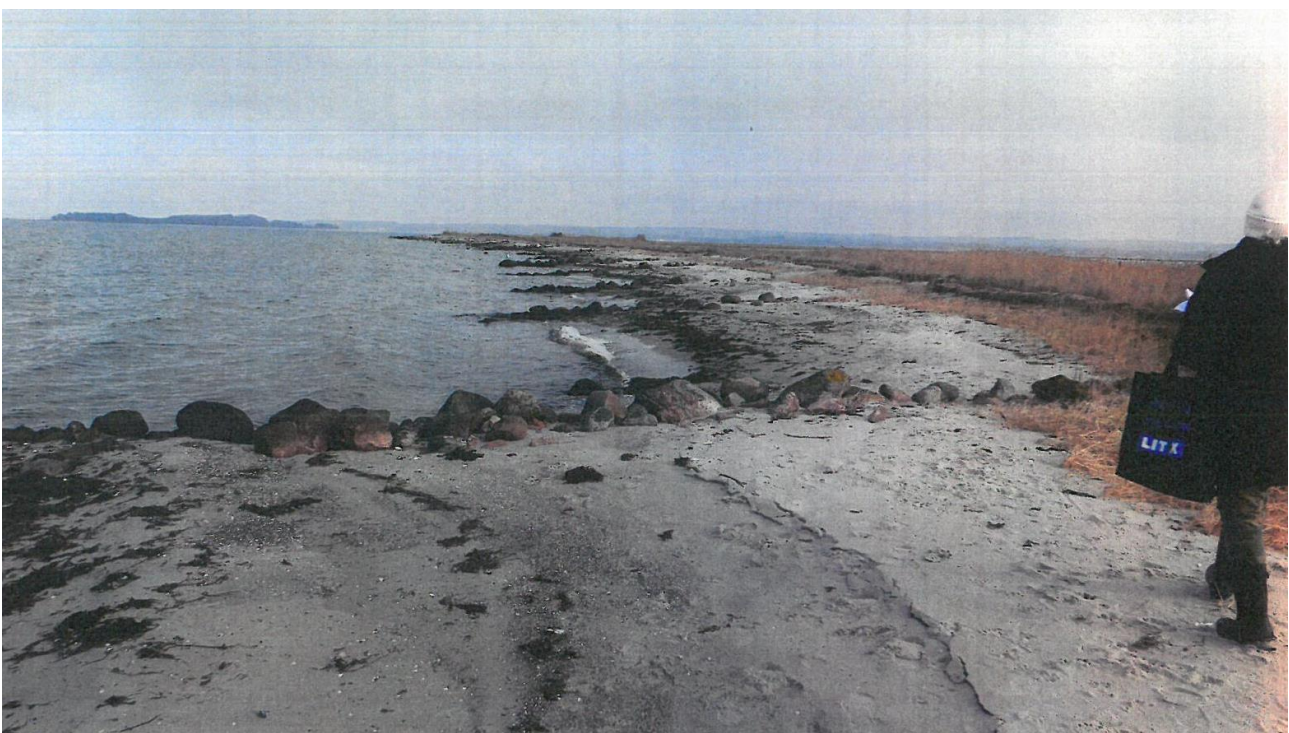
Foto 8: Vi er nu tættere på Oddens Ndr. ende. Man ser et typisk, lokalt spring i aflejrings/ erosions forholdene. Således ophobes sandmateriale syd for personen. Nord for høfden ses en lokal læsideerosion. Sådanne mindre, lokale formændringer er blot et øjebliksbillede i den naturlige formudvikling, på en strand som denne, hvor der er udlagt høfder af vekslende længde og tætningsgrad.

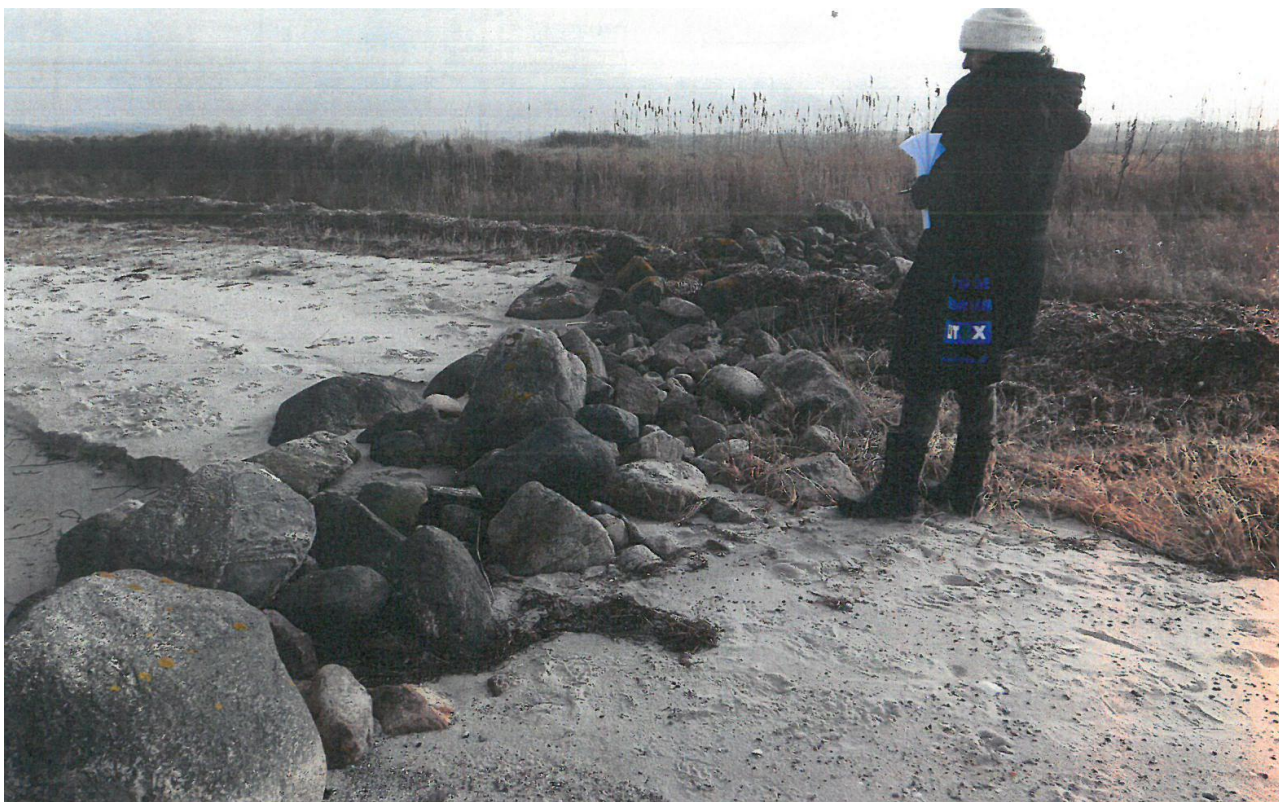
Foto 9:

Nogle få høfder var mere svært passable på strandplanet. Man kunne, både på GRH og oddestrækningen, - passere høfderne landværts, uden problemer. Generelt havde vi på besigtigelses dagen, (personer 78 / 76 år) ingen problemer på de allerfleste høfder. Dette især fordi de tilstødende sandflader, typisk lå tæt på høfdetoppen.

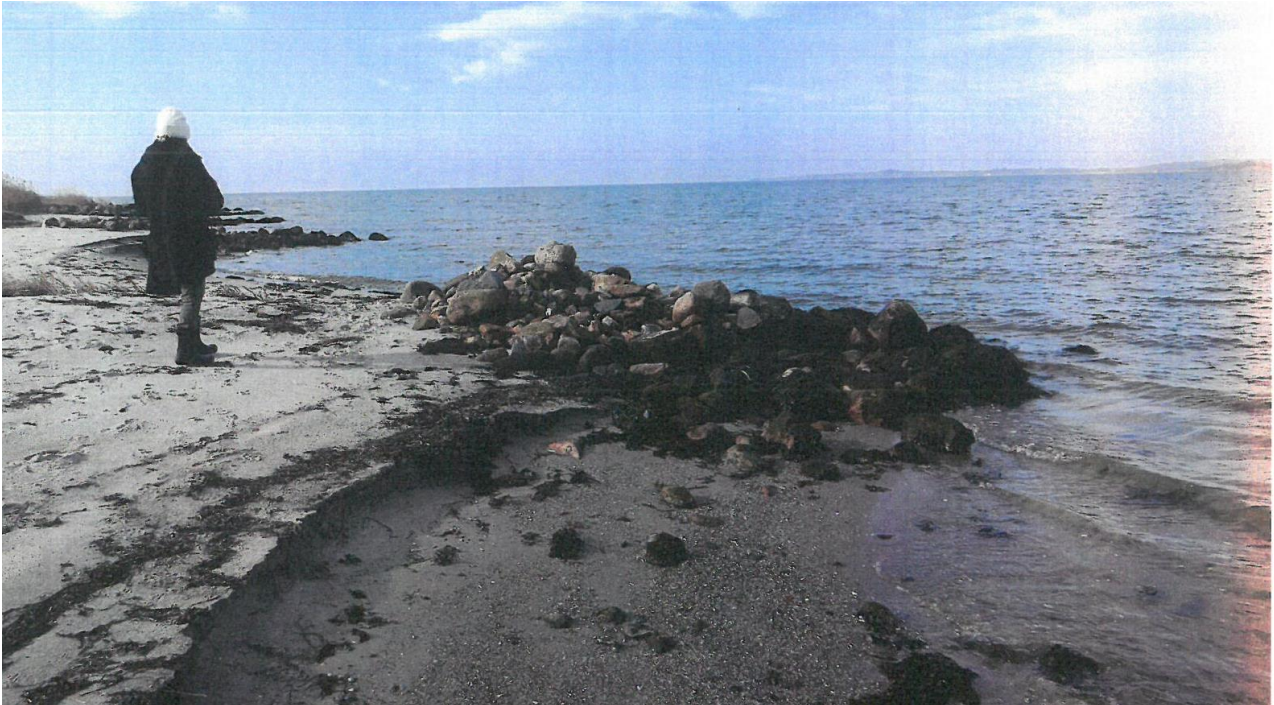
Foto 10:

Fotoet viser den nord-østligste ”høfde” på OD strækningen. Denne sidste høfde har mere form af en bunke sten der virker som en kystparallel bølgebryder med tilhørende dobbeltbuet sandaflejring (Tombolo) landværts bølgebryderen. Set mod syd-vest har høfderne fortsat evnet at akkumulere en 5 – 6 meter bred forstrand.

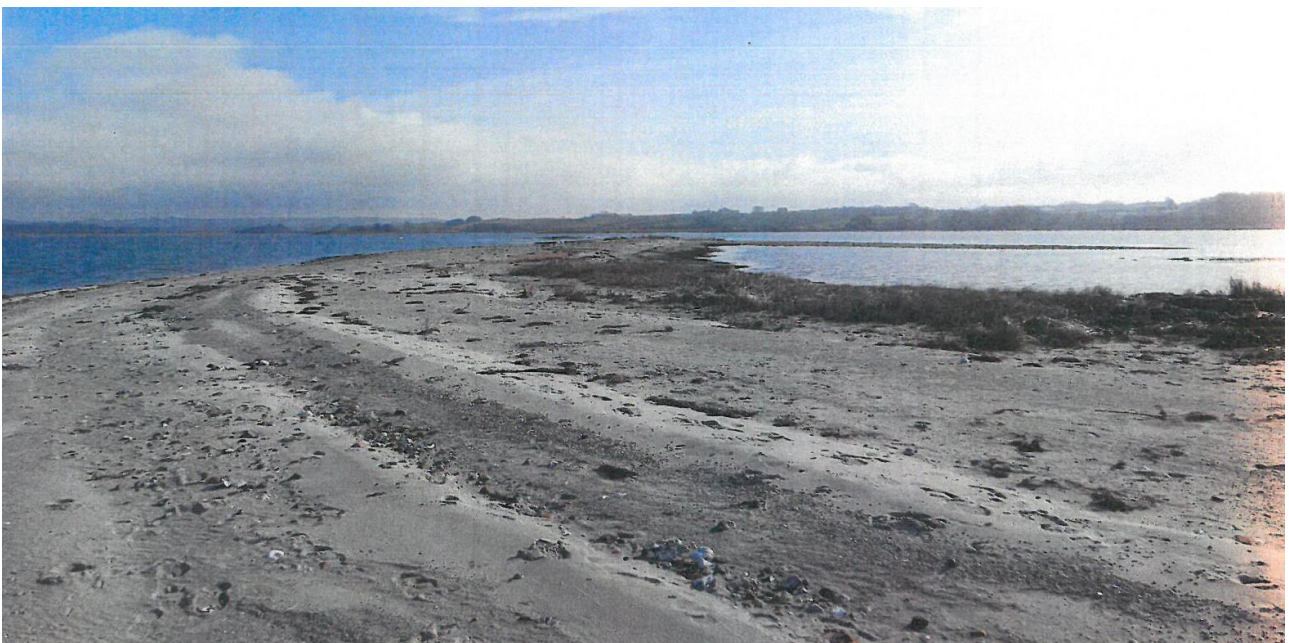
Foto 11:

Fotoet viser krum-oddens afslutning mod øst / sydøst. Til højre ses ”lagunen” / bugten i læ af oddevæksten med dannelse af lave øer / vader. Der ses ikke anlagt nogen høfder eller andet i området.

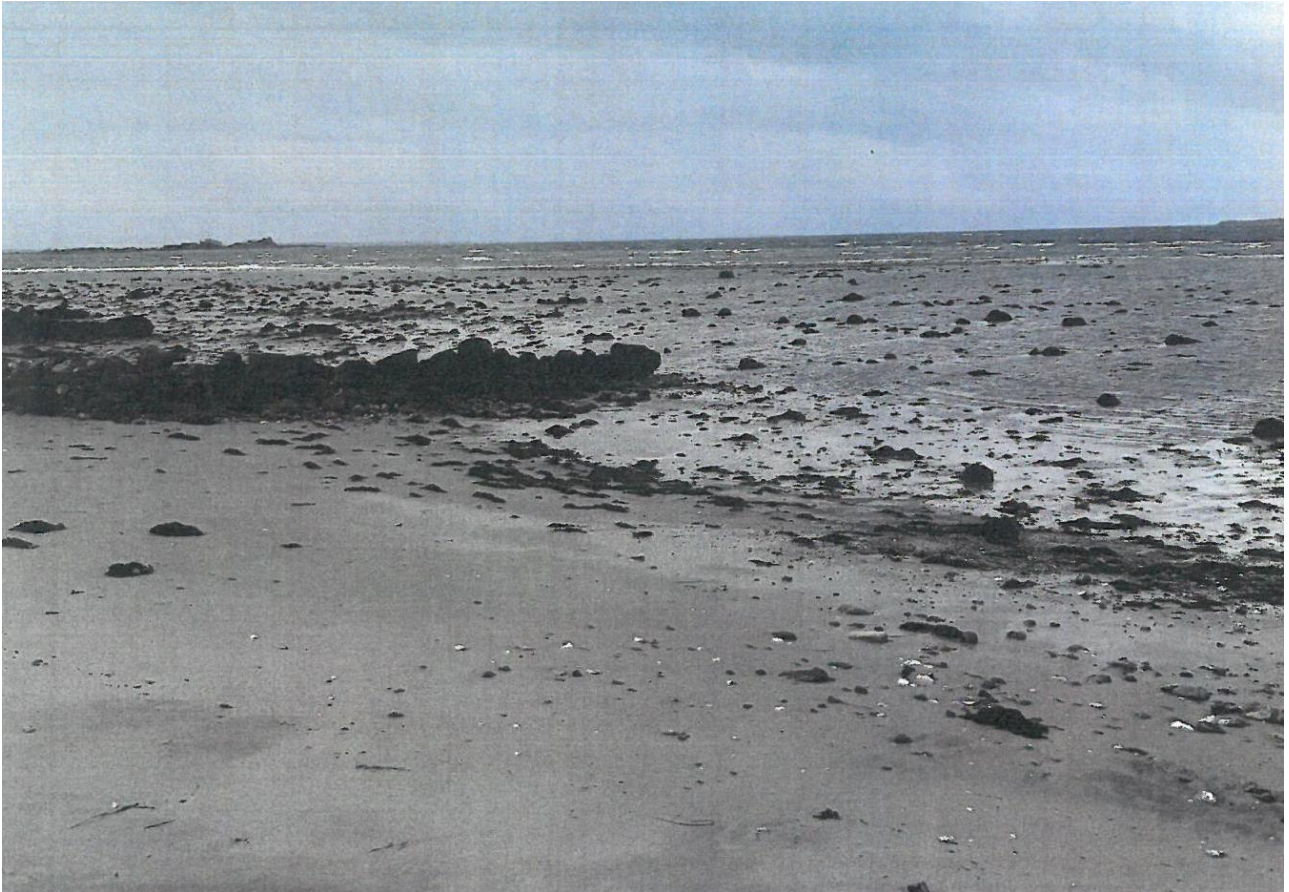
Foto 12

Det skal bemærkes, at GRH / OD områderne begge er fladvandede, ud til ca. 2 m dybde, med en meget stenet bund (se foto 12). Det er vores opfattelse, at materialevandringen, der går fra sydvest mod nordøst, - nok følger det traditionelle mønster hvor bølgeindløbet mod stranden, - bevirker en zigzag bevægelse (MV) langs kysten. MV skal dog, efter vor opfattelse, her mere ses som sjældne enkelthændelser, der flytter nogle hundrede m³ langs stranden, - med efterfølgende ophold på den flade kystnære havbund, landgrunden. I de efterfølgende, lange perioder, da sender de mere dæmpede bølger, det på landgrunden aflejrede sediment ind på land, - med fortsat, men med dæmpet evne til transport langs land. De udførte høfder, har den faktiske evne, at den på stedet, til rådighed værende sedimentmængde, - i gennemsnit, rent faktisk, - betyder at der opstår, og i længere tid, vedligeholdes den besigtigede, rekreativt, prima 5 til 8 meter brede sandstrand, med hældning ca. 1:12.

Billedet er taget i retning vest / sydvest med Helnæs øverst til højre. Man ser, ved lavvande en meget bred, lavvandet, stenet landgrund, og ca. GRHs østligste hofde til venstre.
