FAABORG-MIDTFYN
KOMMUNE

Badevandsprofil

Bjerghammer

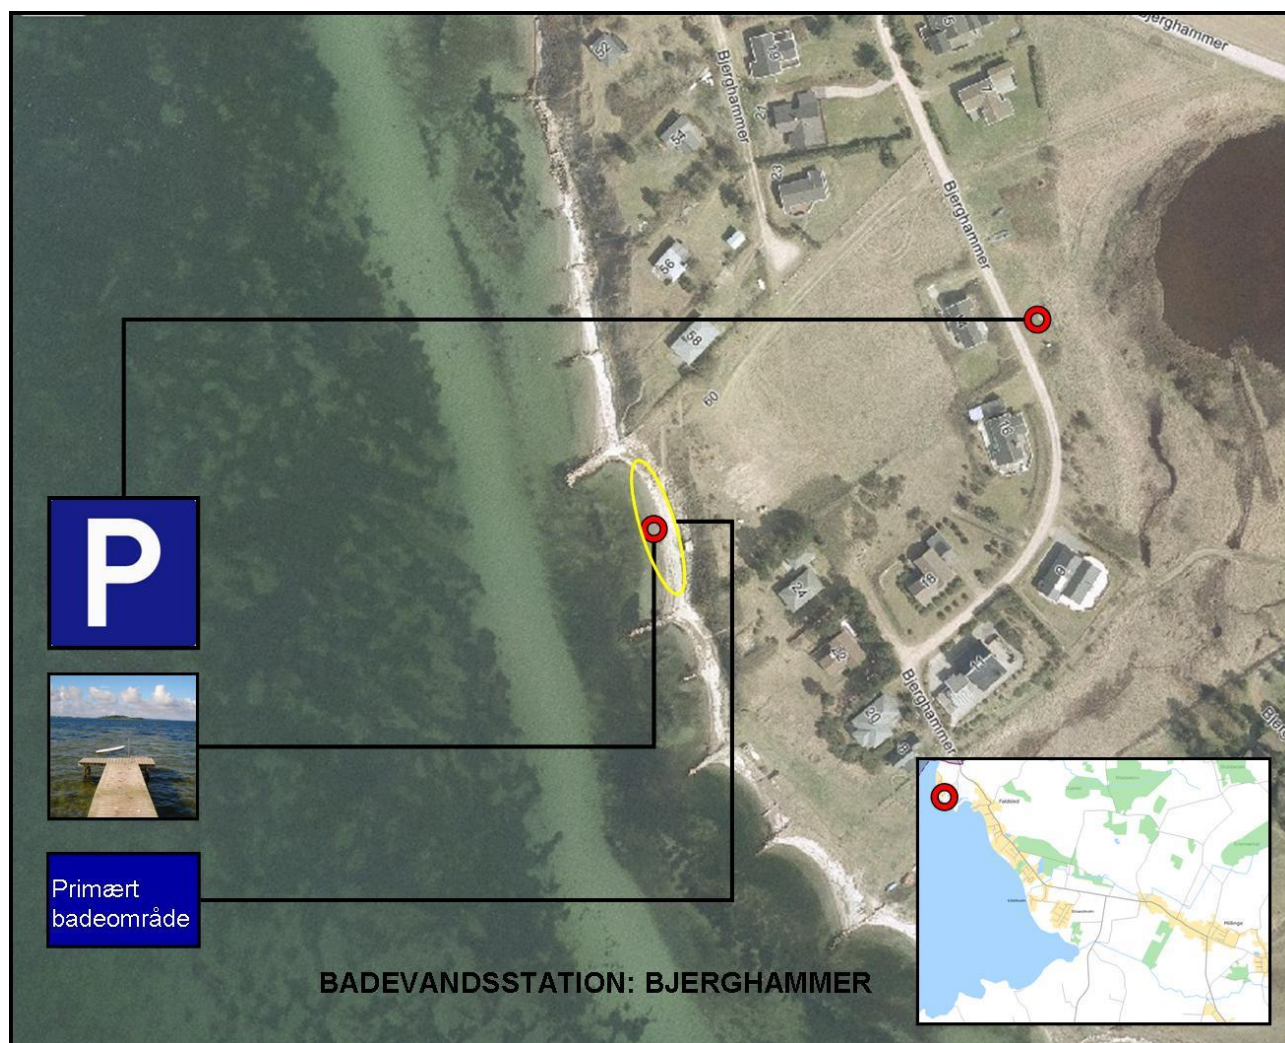
Ved det primære badeområde er der etableret en badebro. I vandkanten er der en del småsten. Derfra går stranden over i en fin sandbund med pletvis let tangbevoksning. Længere ude fra kysten er der spredte tangbælter.

Vanddybden stiger gradvist og er efter ca. 18 m. omkring 1 m.

Figur 2. Badestedet med diverse informationer.

Kommunen følger badevandskvaliteten i form af løbende målinger i det primære badeområde (se gul markering på figur 2). Når vi modtager prøveresultaterne offentliggøres de på hjemmesiden.
