# Navrsbækken

## Horne markeledning analyse

Dette længdeprofil er udelukkende sommermiddel  
vandspejlsberegninger.  
Bemærk målestokforhold kan varierer fra side til side.  
Opmålt af Hedeselskabet/Odense, dec. 1992, tilføjet

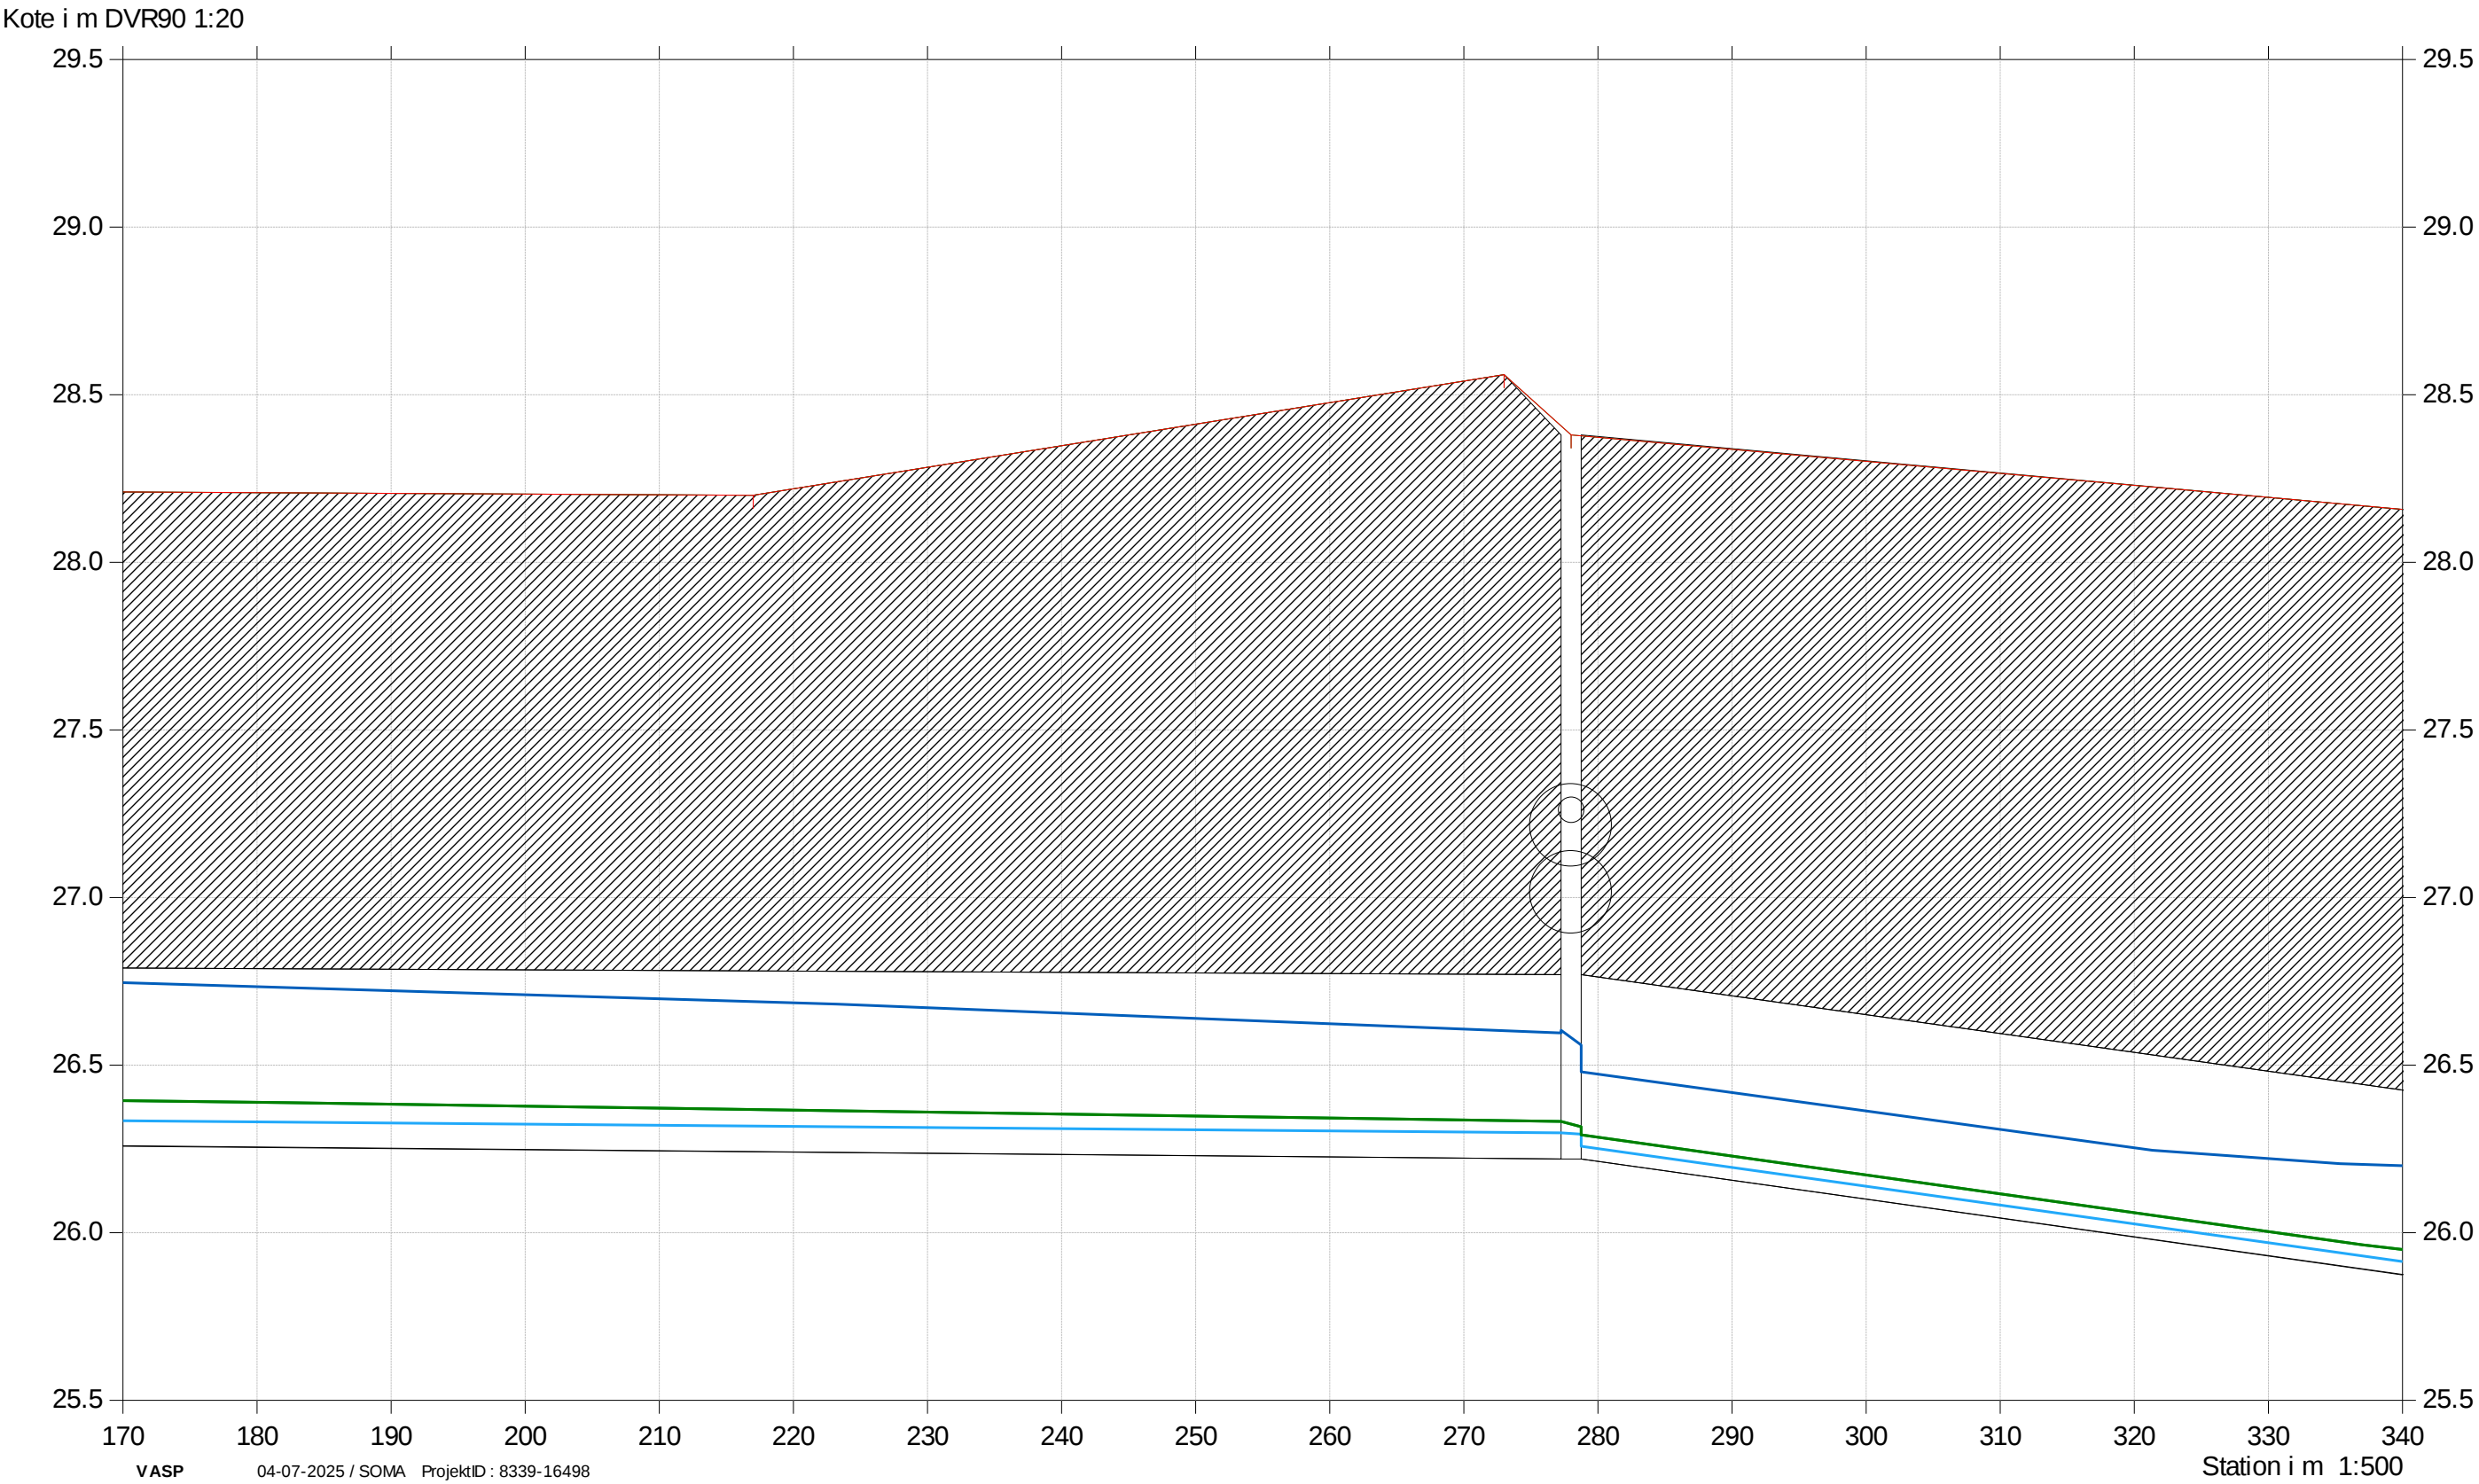
Dette længdeprofil er udelukkende sommermiddel  
vandspejlsberegninger.  
Bemærk målestokforhold kan varierer fra side til side.  
Opmålt af Hedeselskabet/Odense, dec. 1992, tilføjet

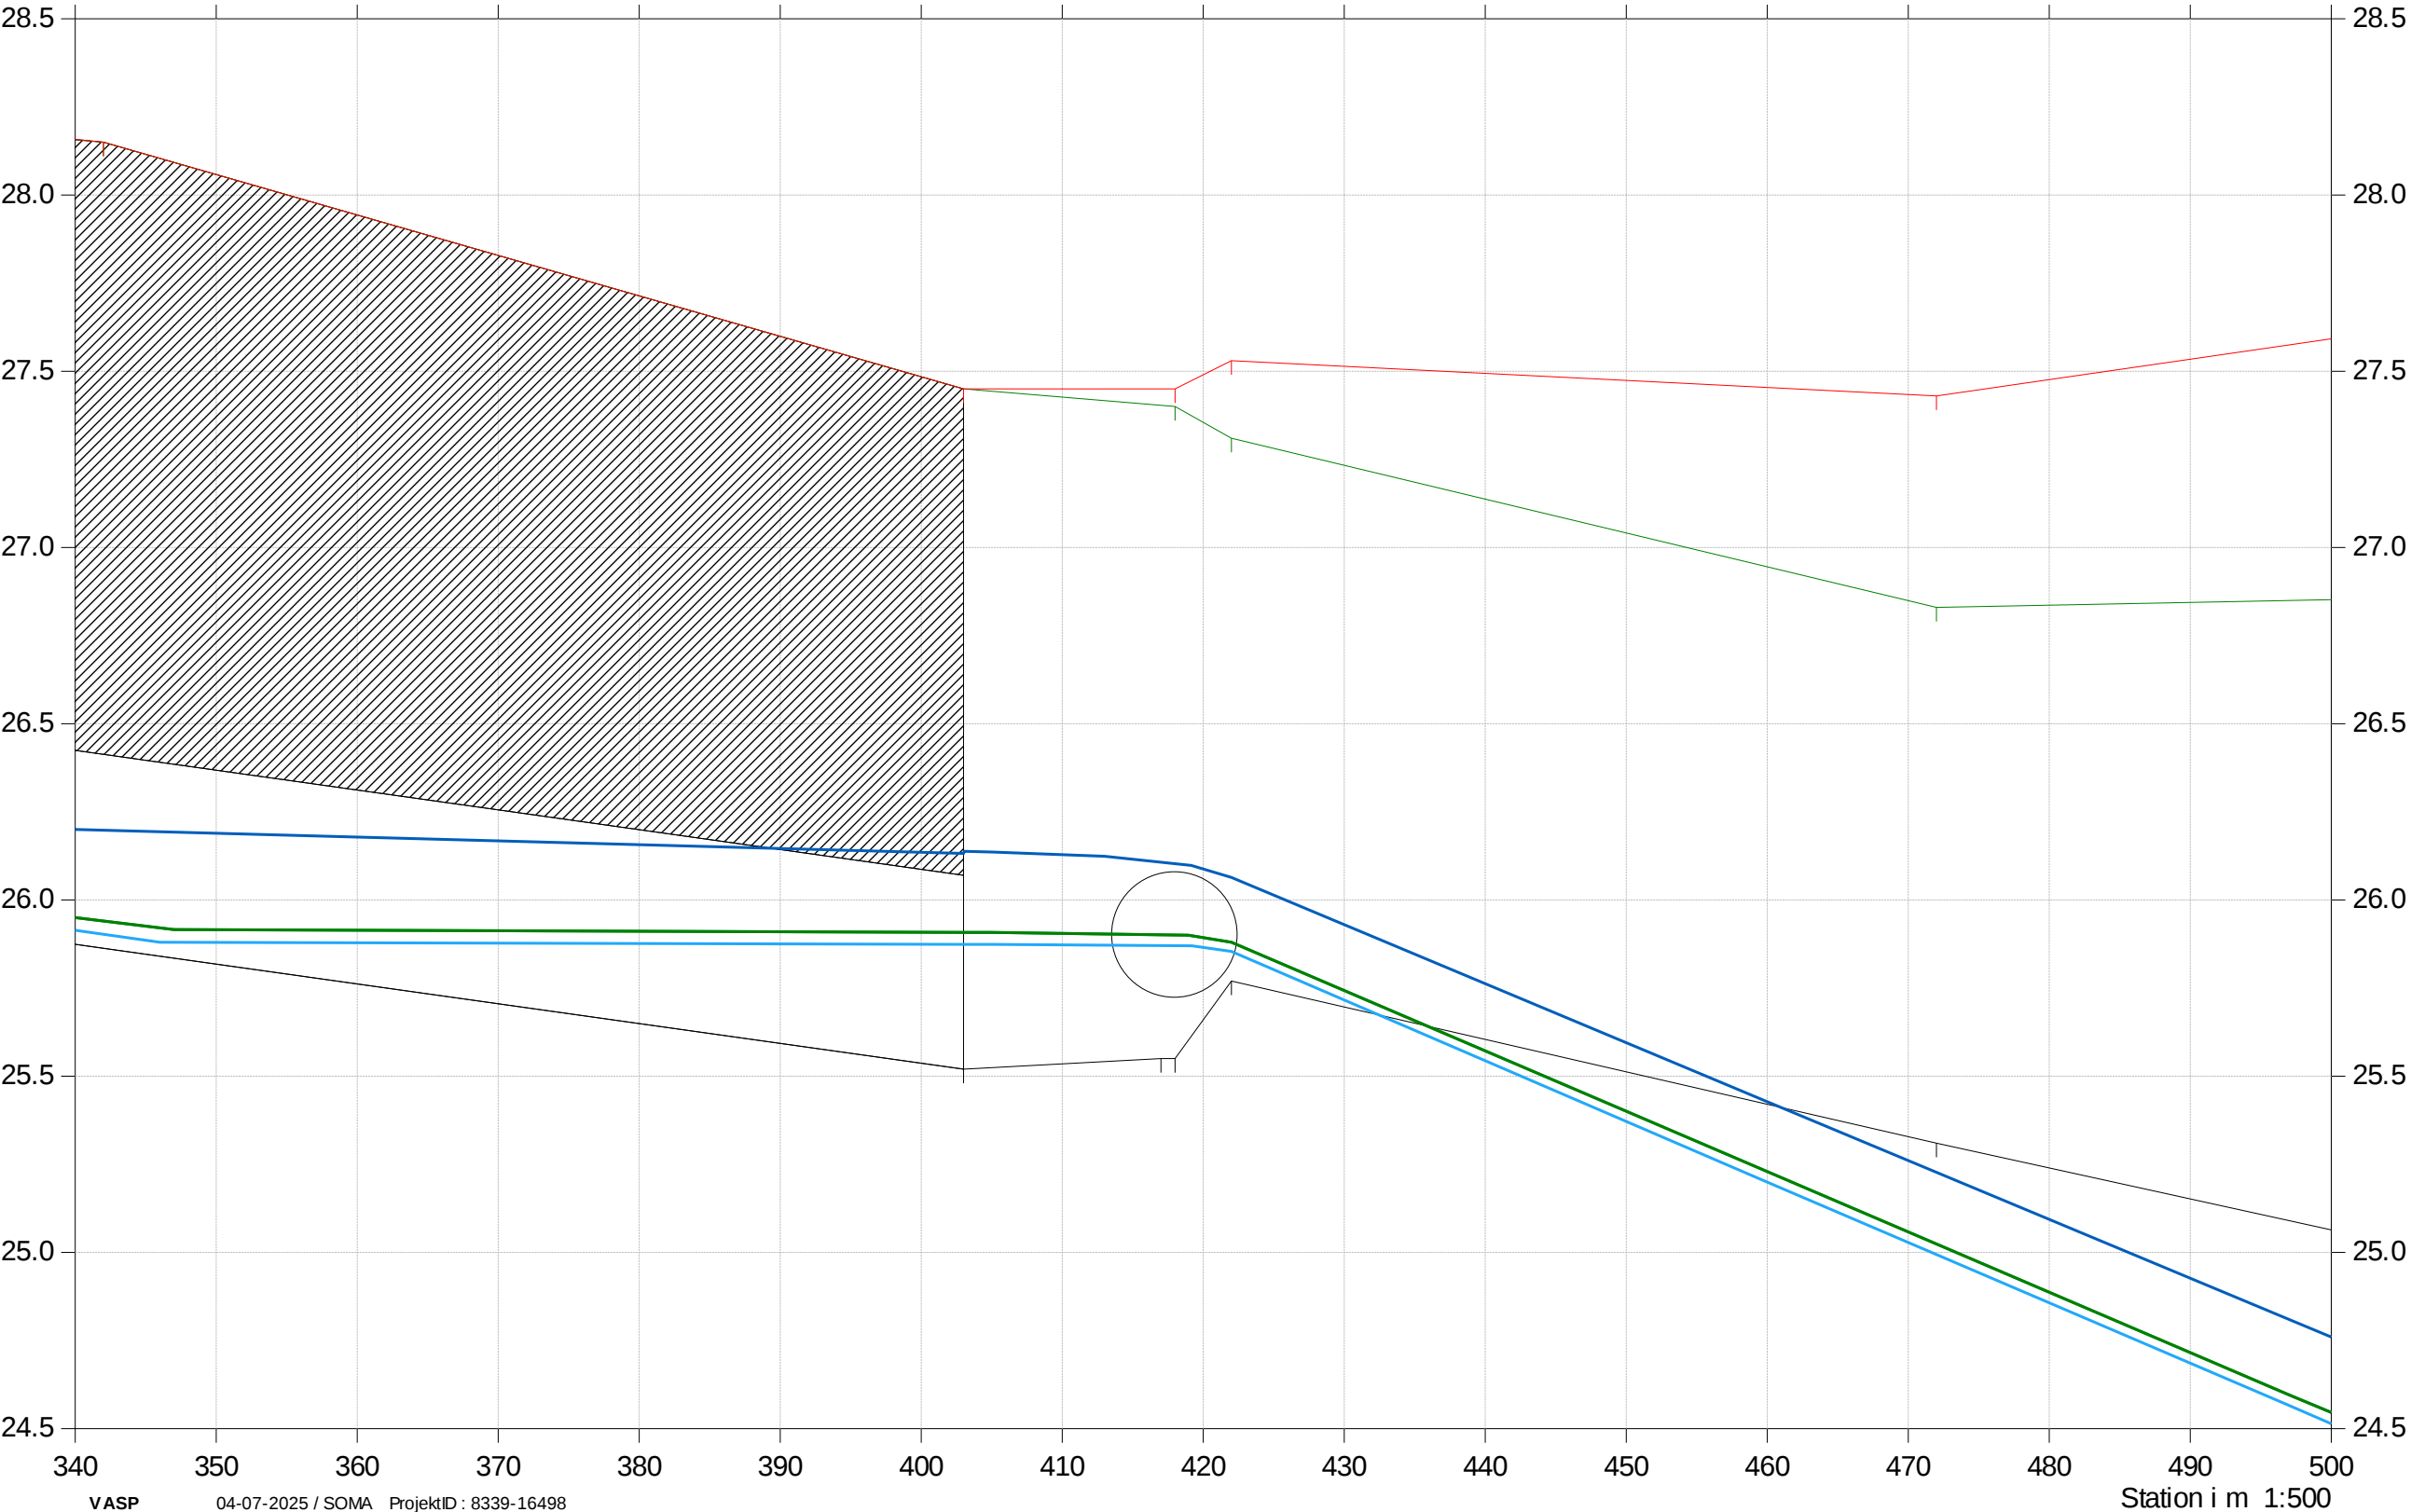
Kote i m DVR90 1:20

Dette længdeprofil er udelukkende sommermiddel  
vandspejlsberegninger.  
Bemærk målestokforhold kan varierer fra side til side.  
Opmålt af Hedeselskabet/Odense, dec. 1992, tilføjet

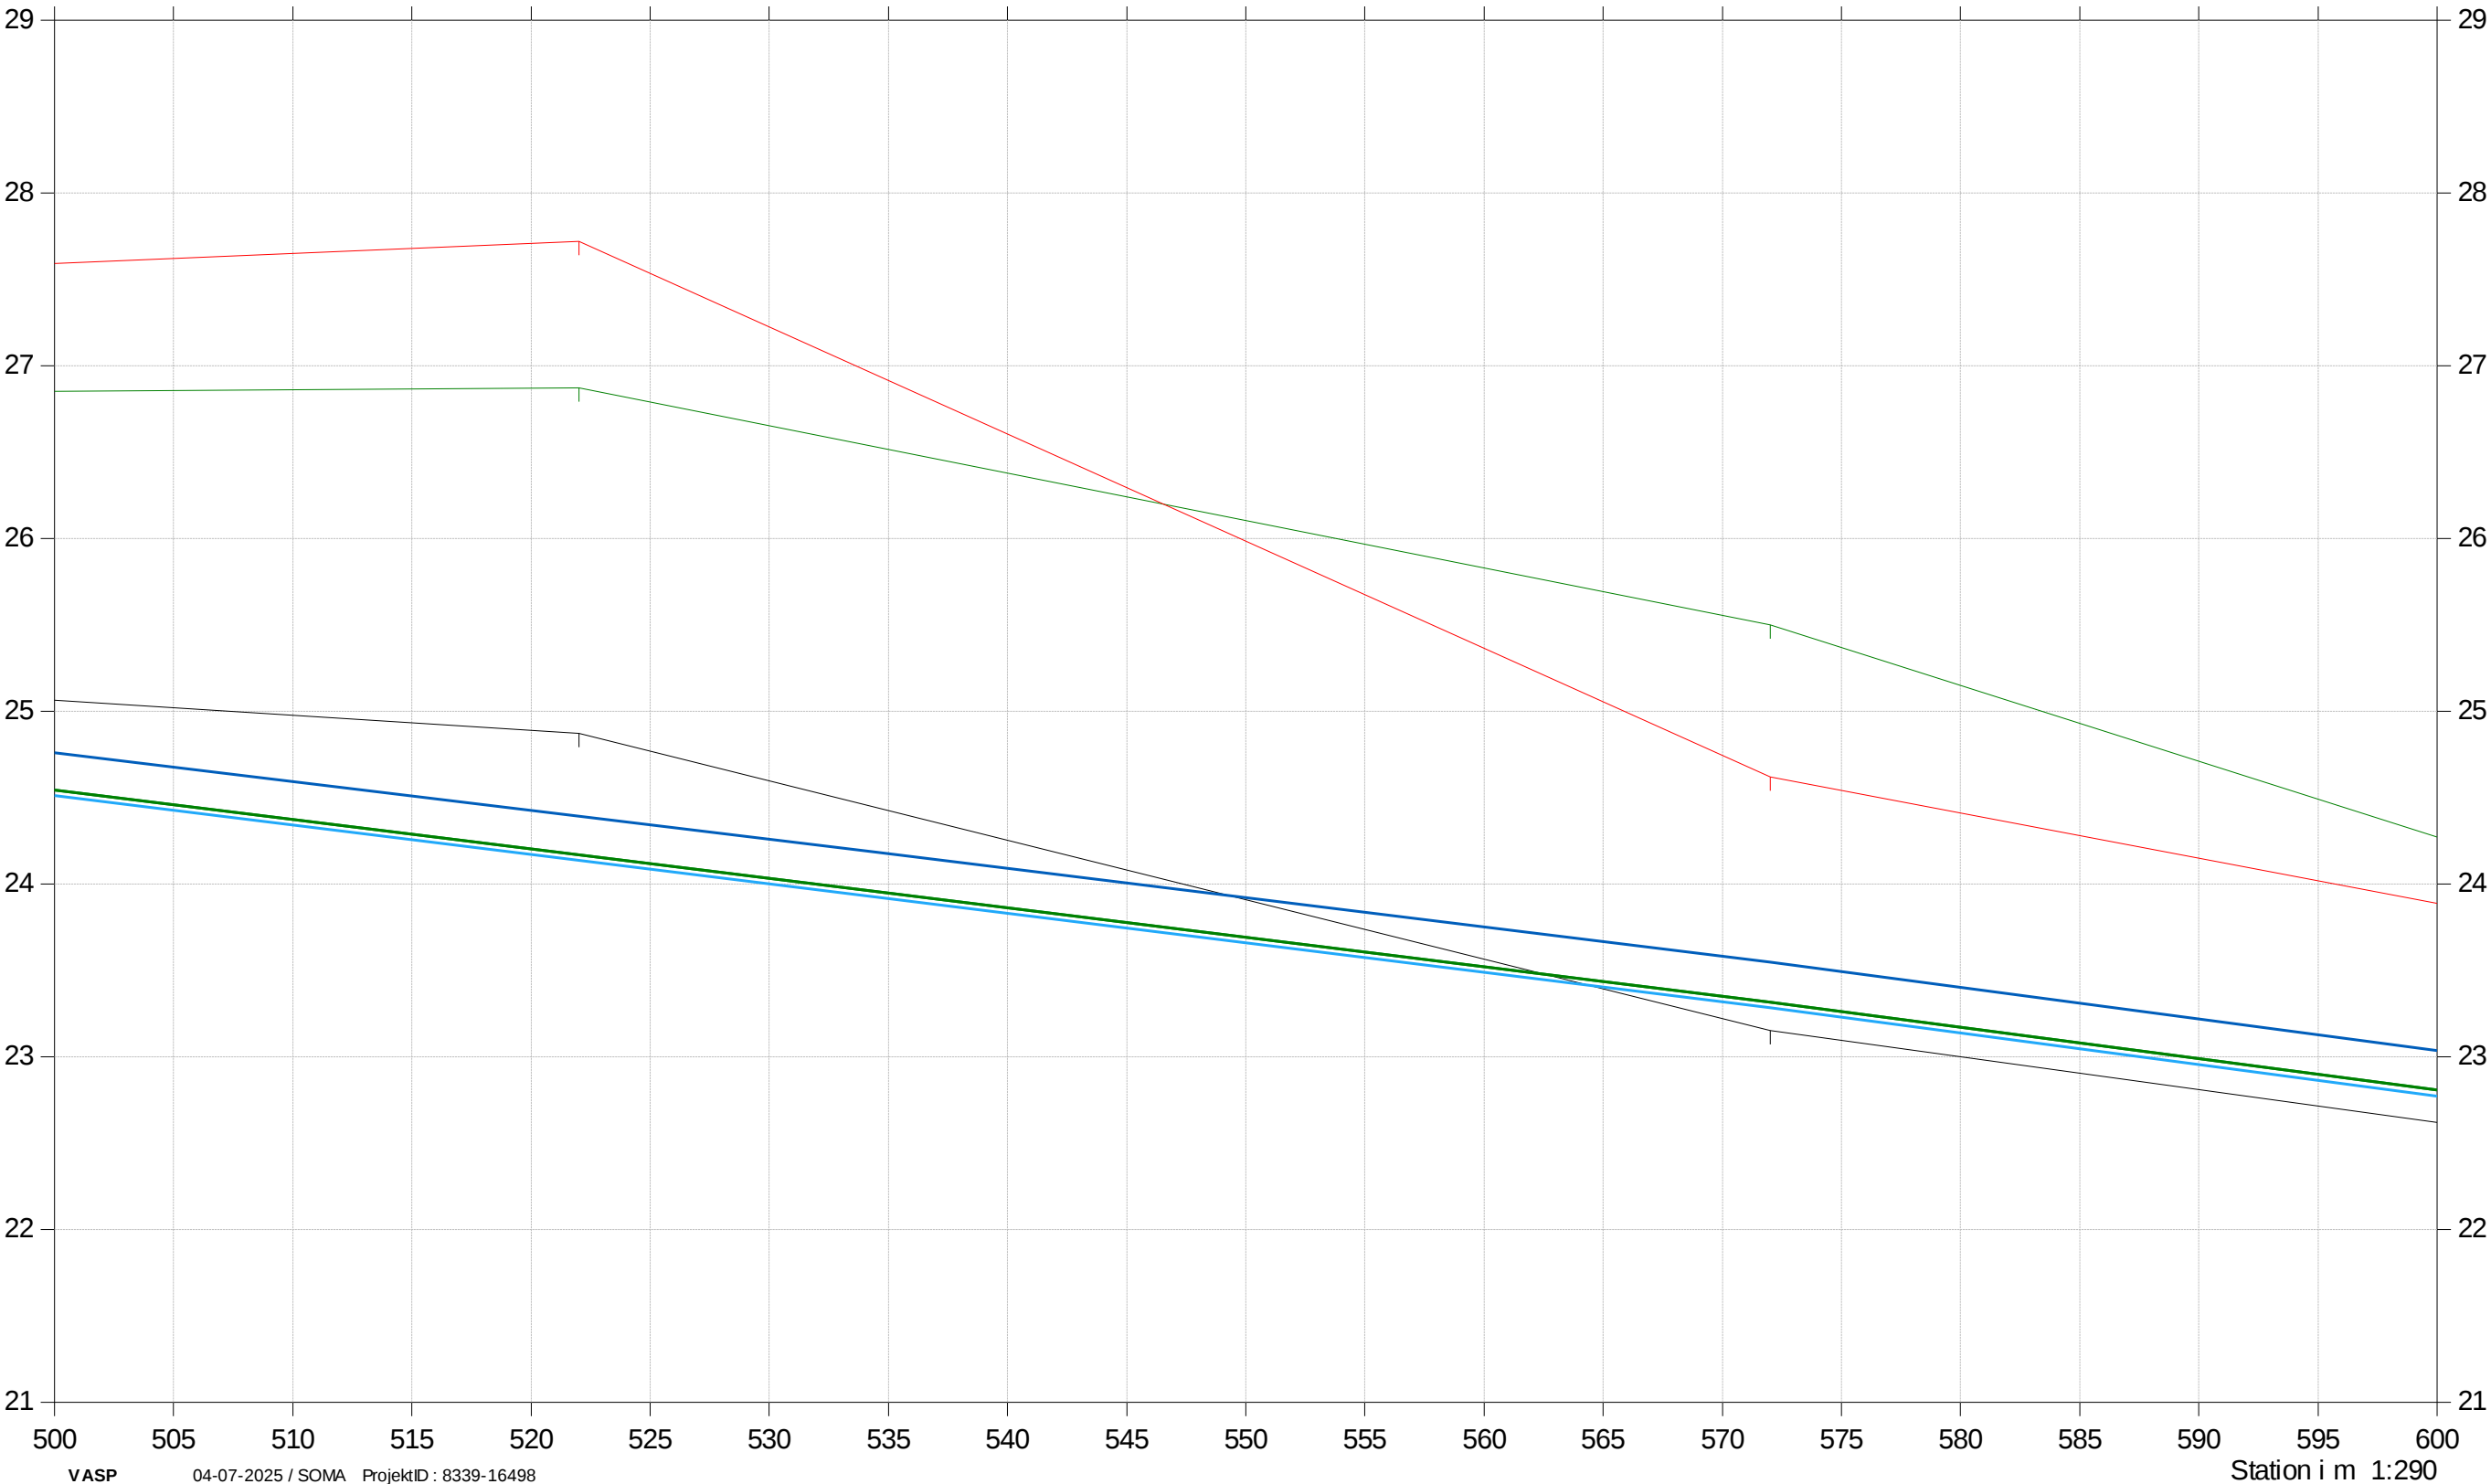
Kote i m DVR90 1:40

Dette længdeprofil er udelukkende sommermiddel  
vandspejlsberegninger.  
Bemærk målestokforhold kan varierer fra side til side.  
Opmålt af Hedeselskabet/Odense, dec. 1992, tilføjet

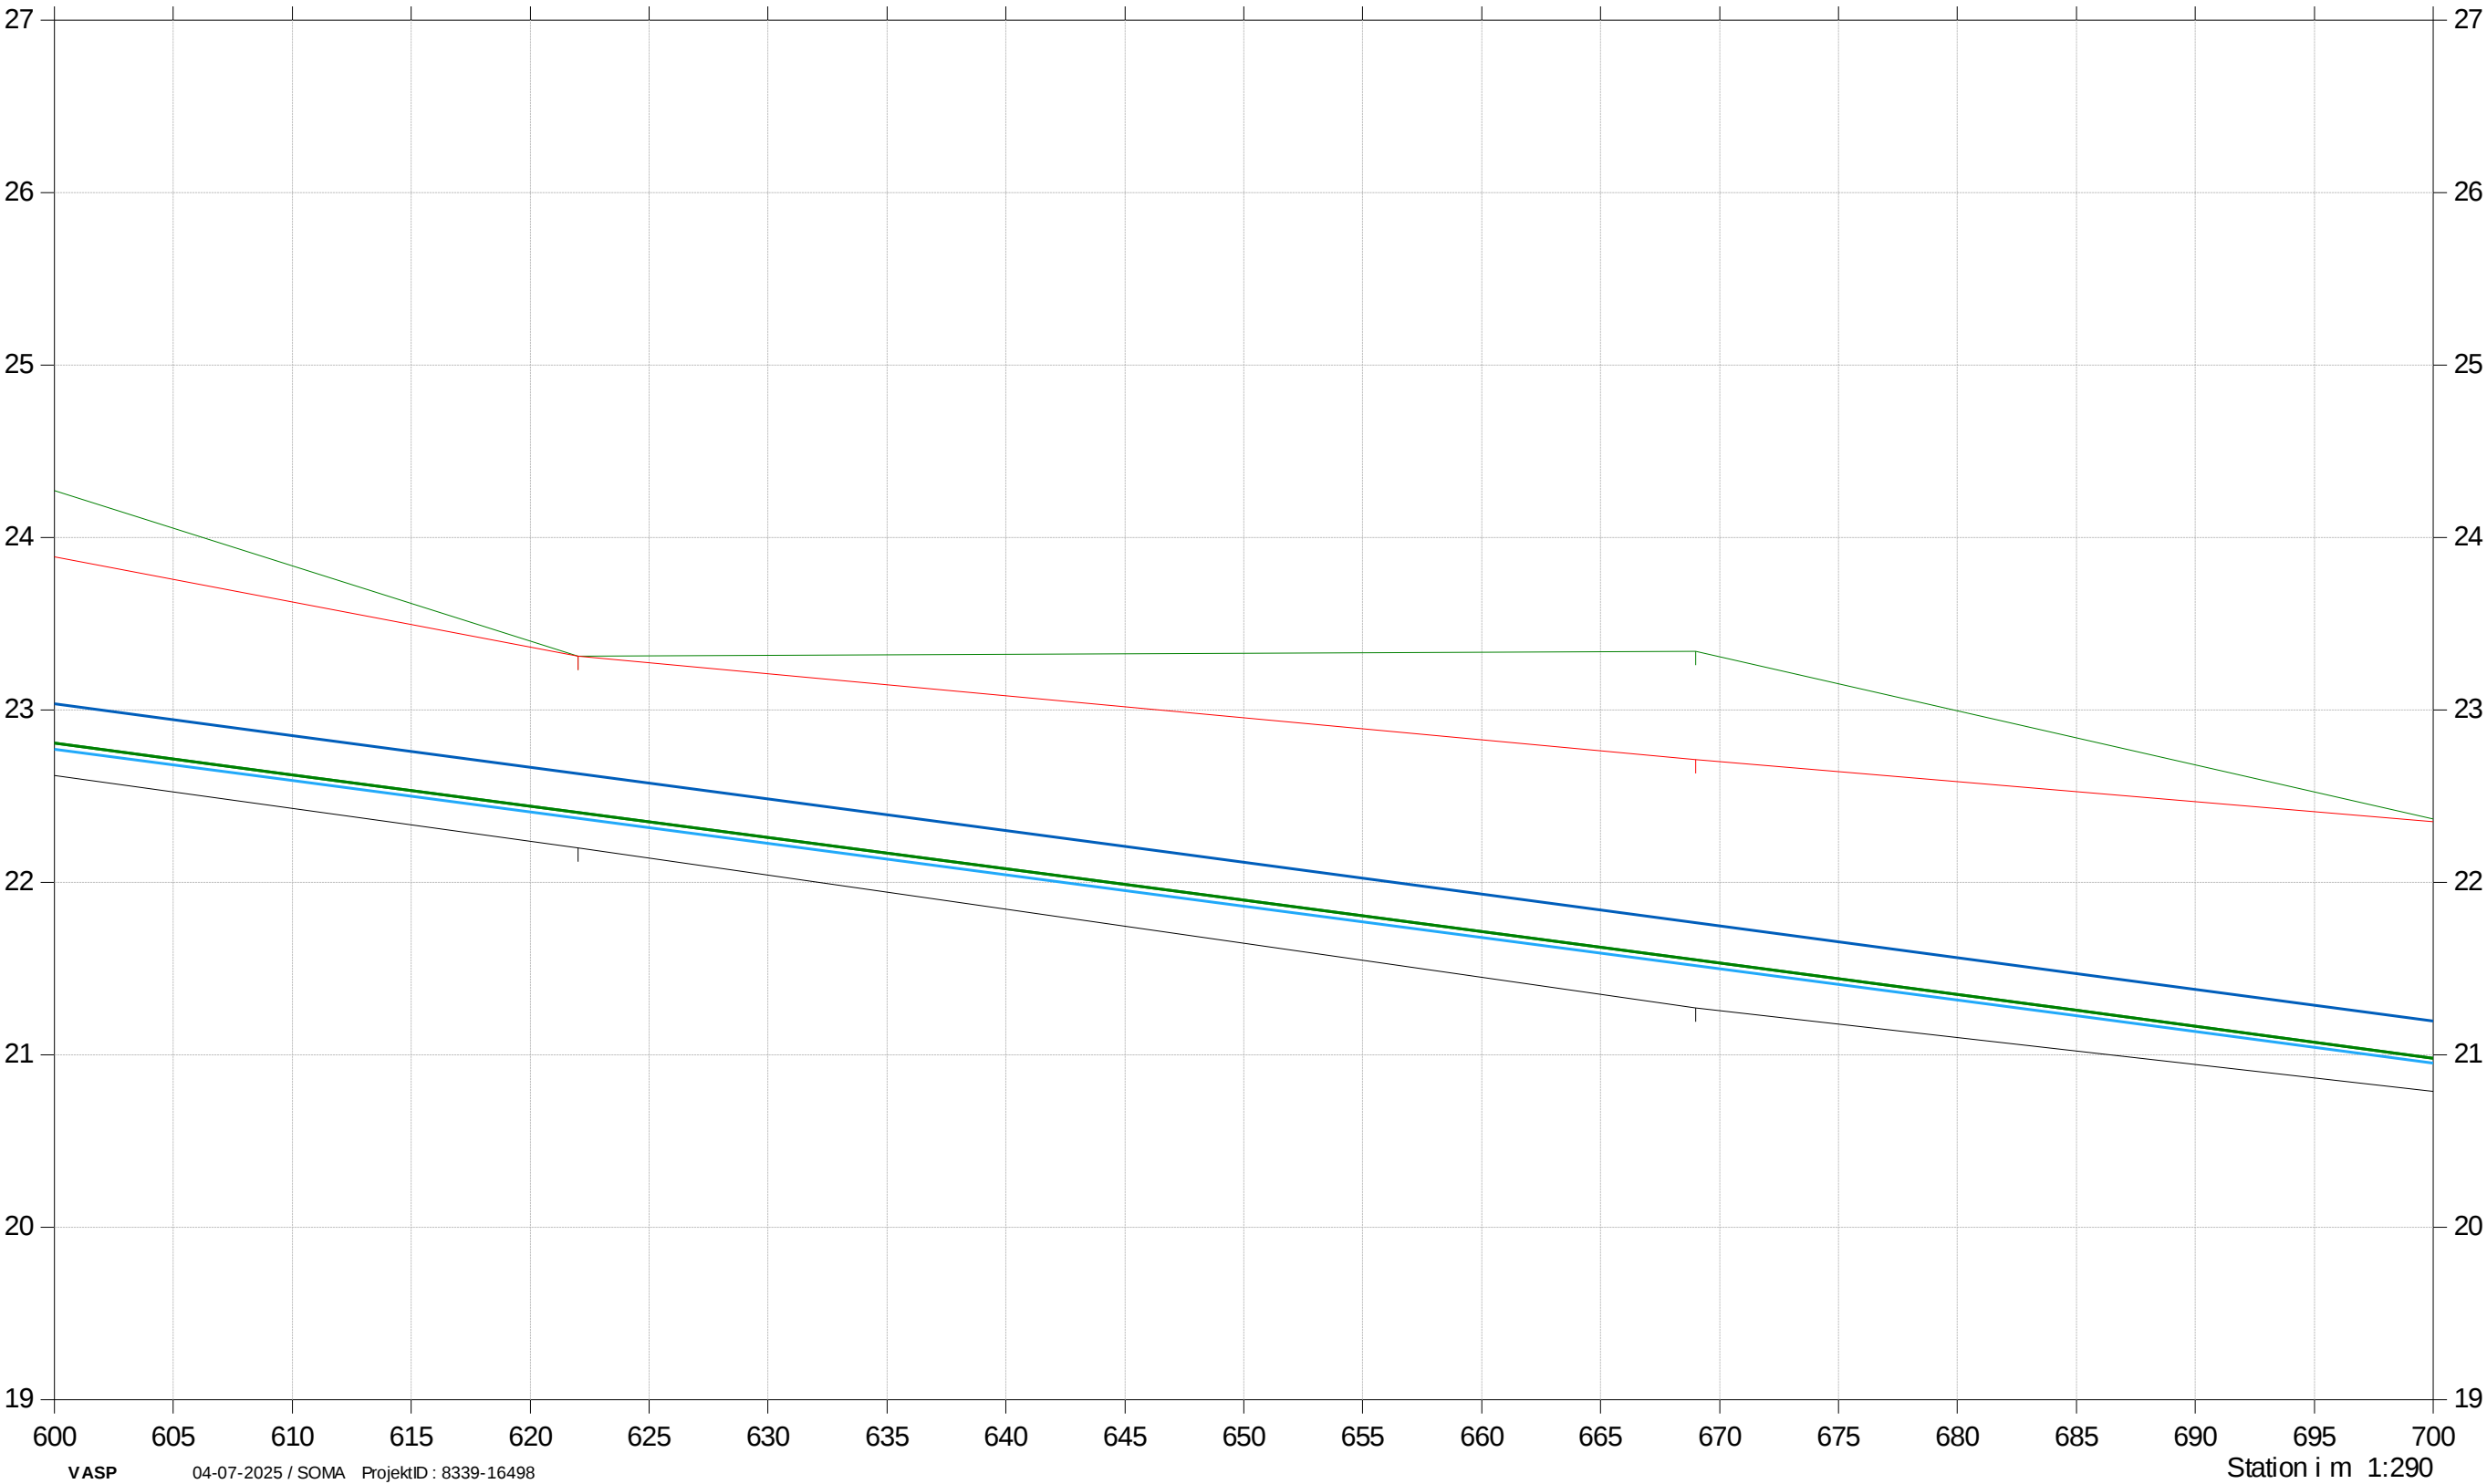
Kote i m DVR90 1:40

Dette længdeprofil er udelukkende sommermiddel  
vandspejlsberegninger.  
Bemærk målestokforhold kan varierer fra side til side.  
Opmålt af Hedeselskabet/Odense, dec. 1992, tilføjet

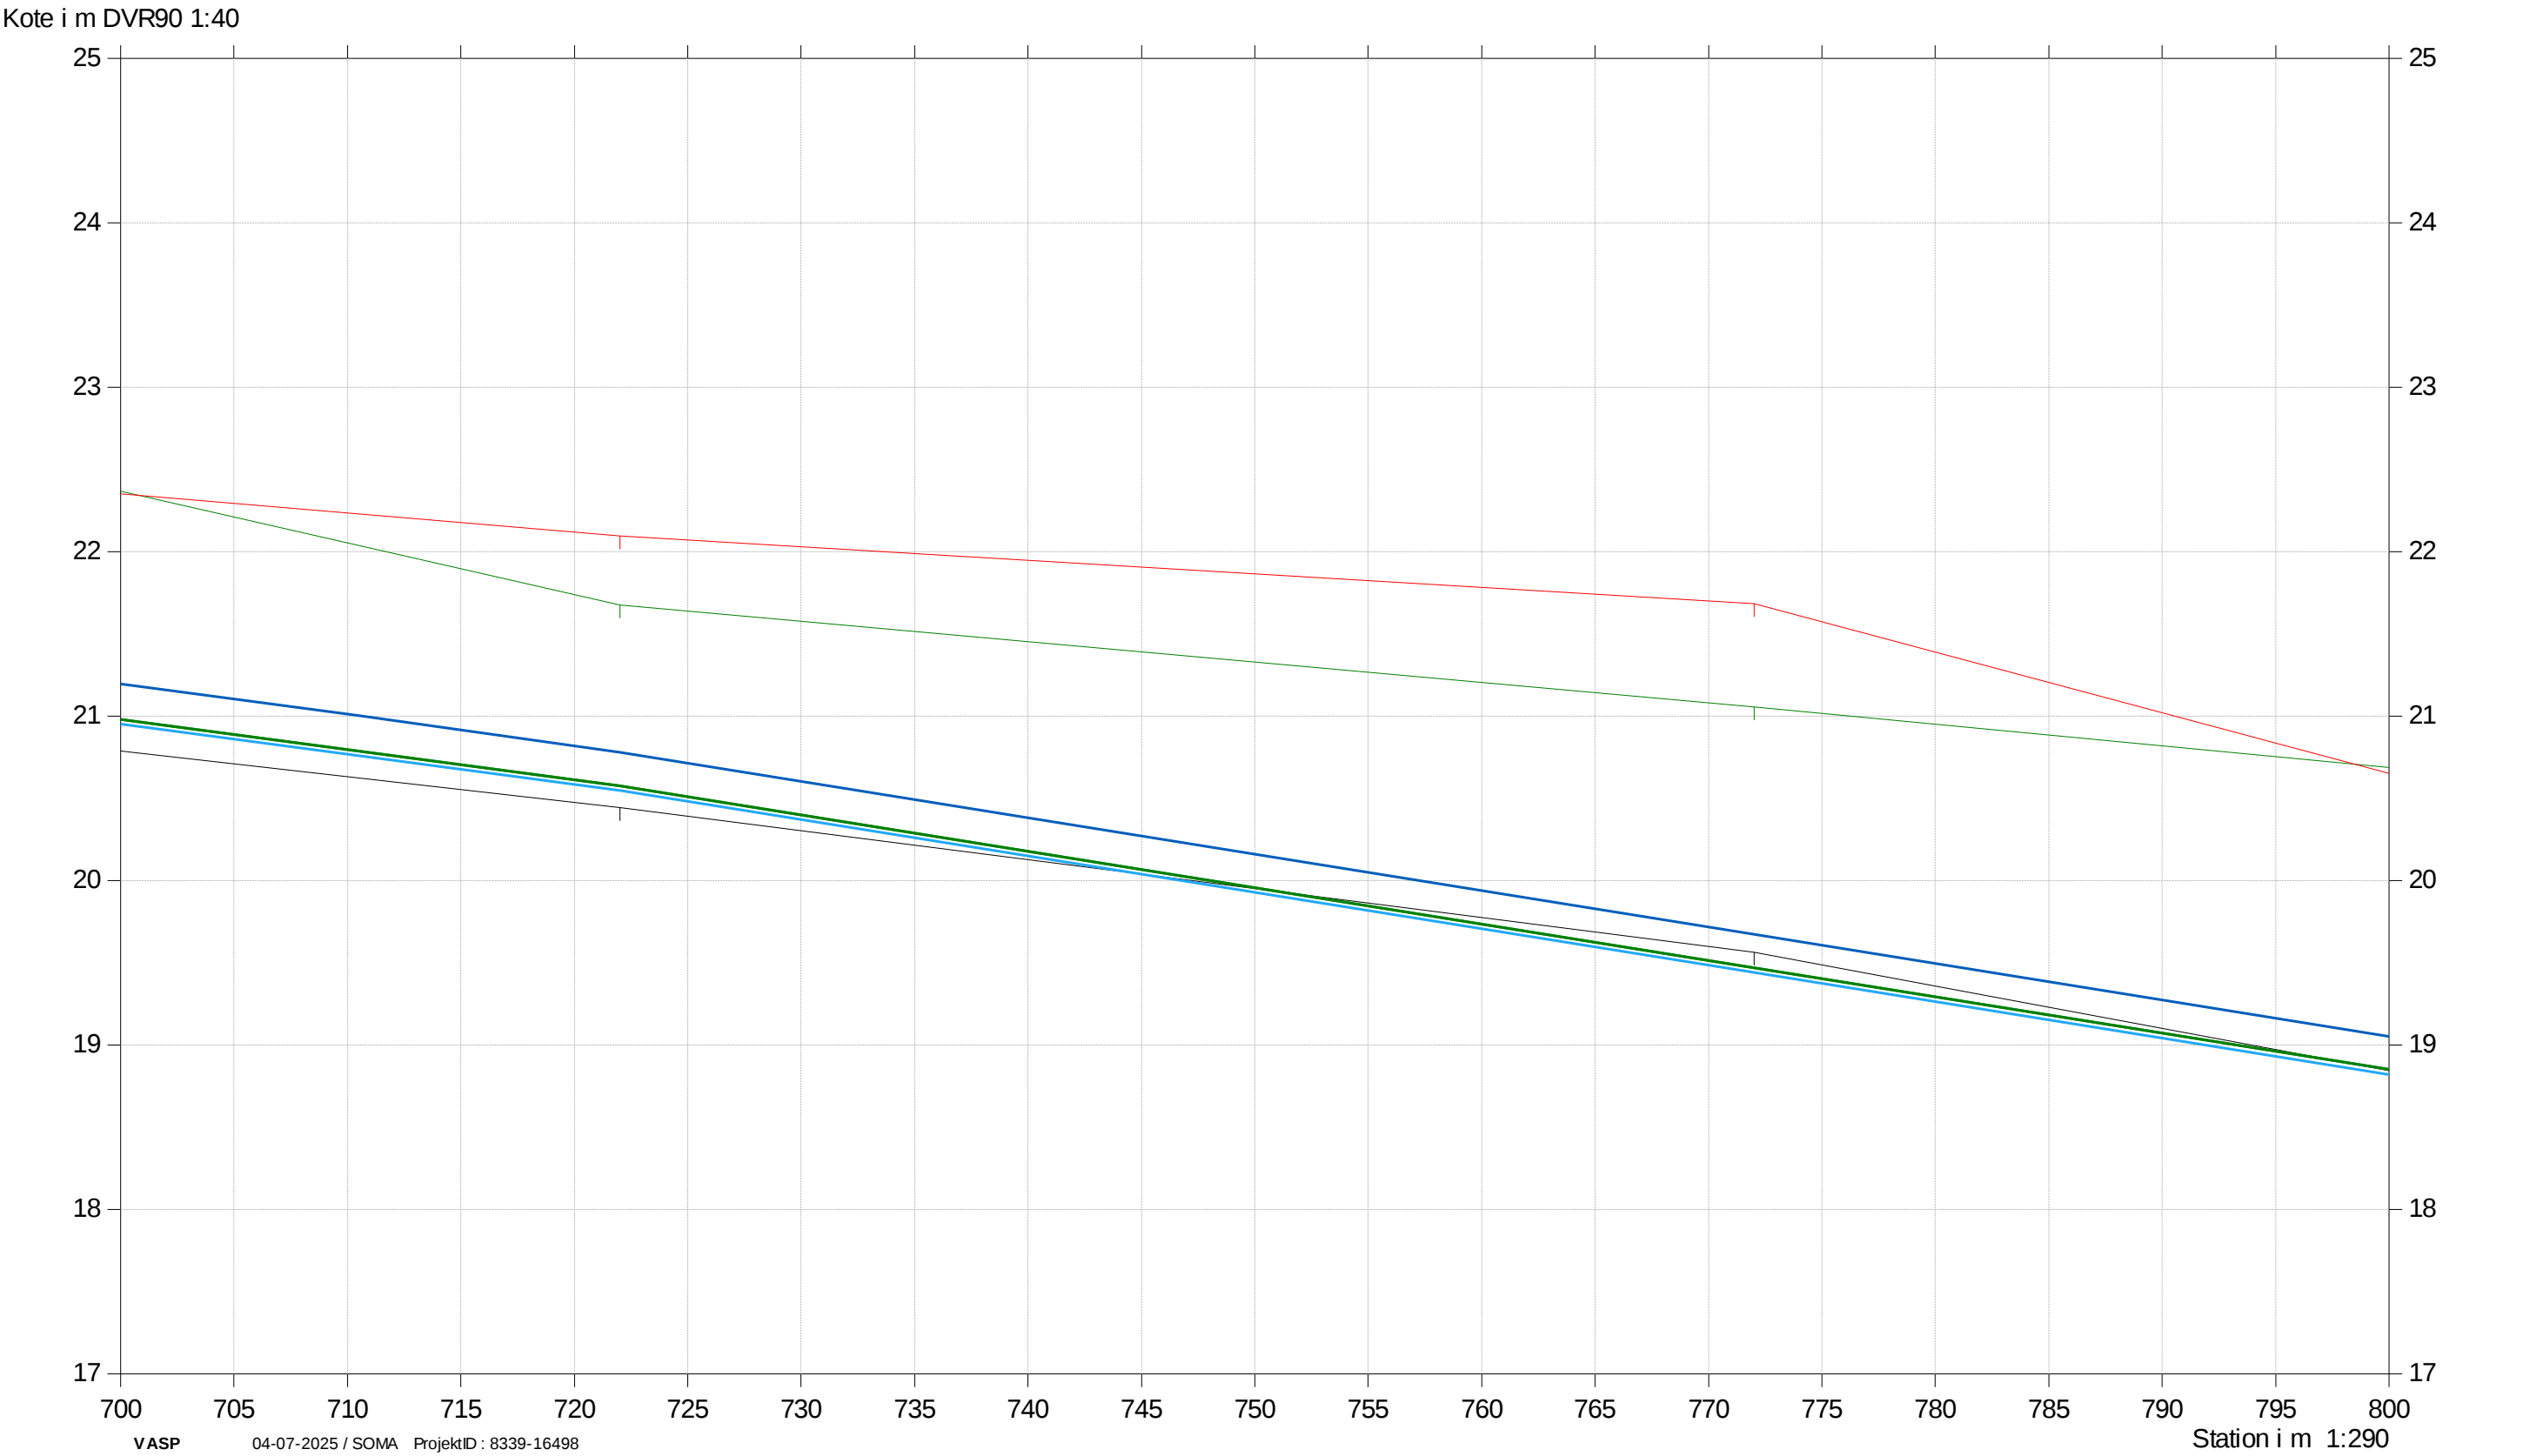
Dette længdeprofil er udelukkende sommermiddel  
vandspejlsberegninger.  
Bemærk målestokforhold kan varierer fra side til side.  
Opmålt af Hedeselskabet/Odense, dec. 1992, tilføjet

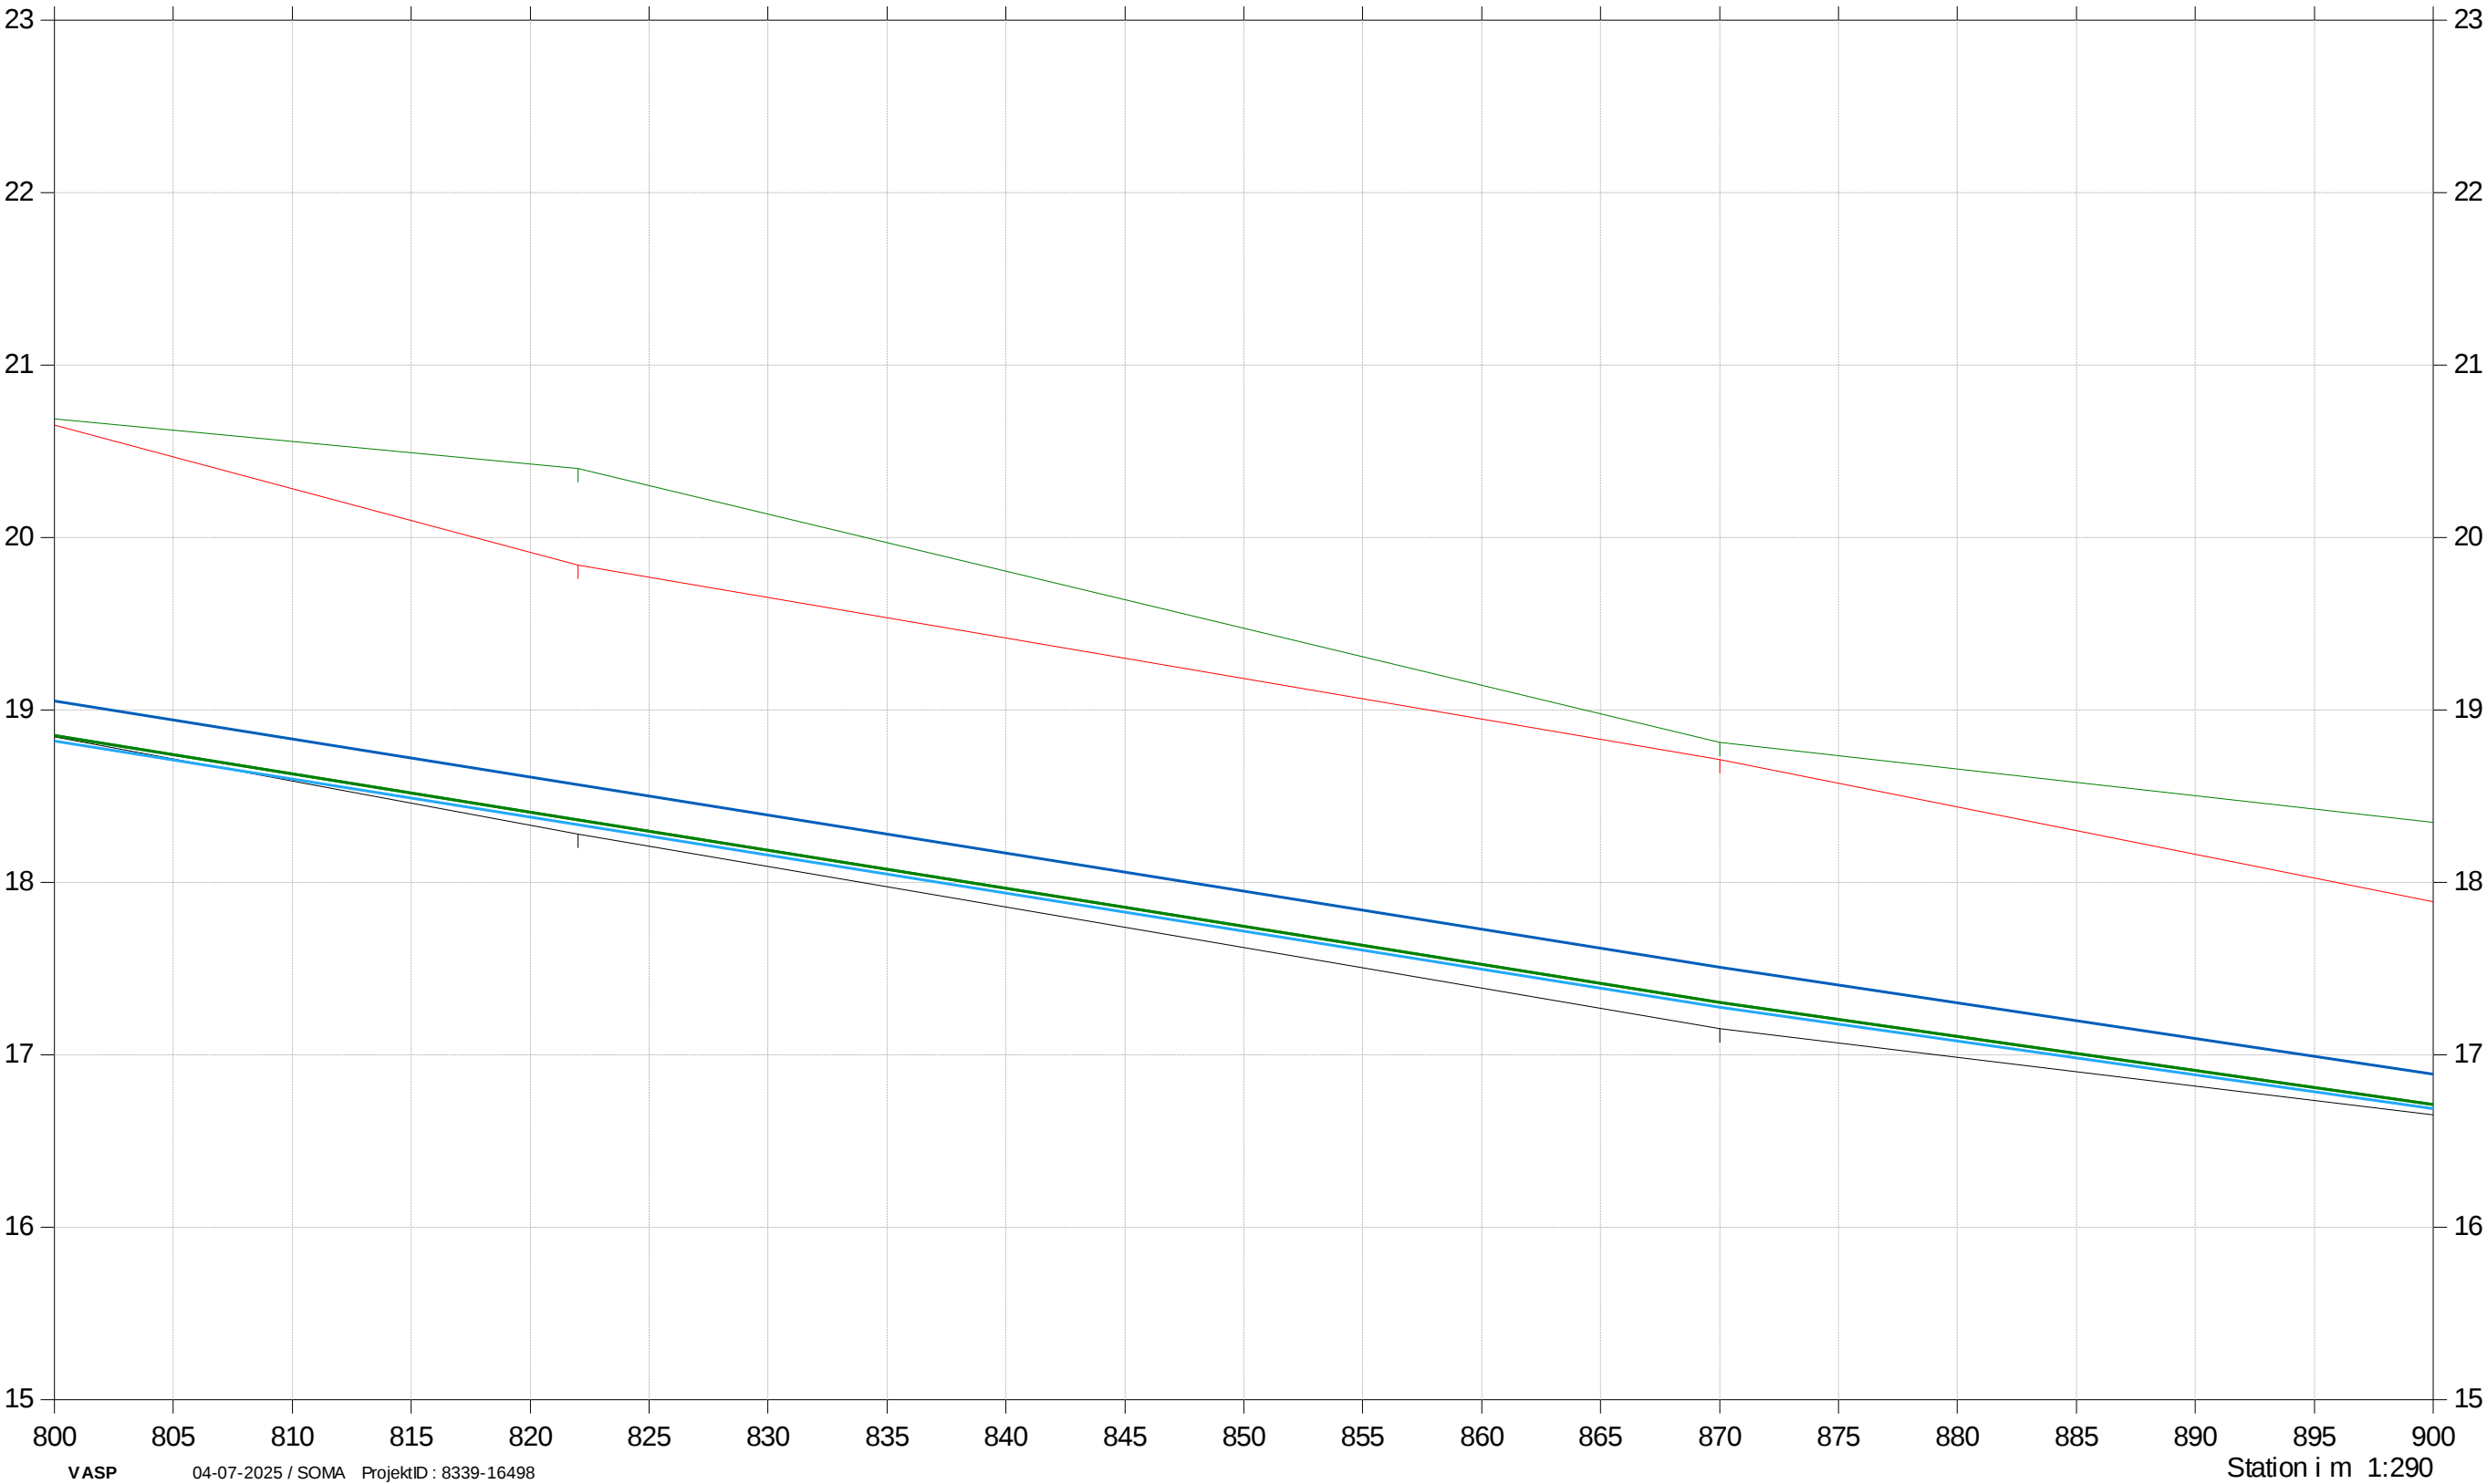
Kote i m DVR90 1:40

Dette længdeprofil er udelukkende sommermiddel  
vandspejlsberegninger.  
Bemærk målestokforhold kan varierer fra side til side.  
Opmålt af Hedeselskabet/Odense, dec. 1992, tilføjet
