# Navrsbækken

## Horne markeledning analyse

Dette længdeprofil er udelukkende sommermiddel  
vandspejlsberegninger.  
Bemærk målestokforhold kan varierer fra side til side.  
Opmålt af Hedeselskabet/Odense, dec. 1992, tilføjet

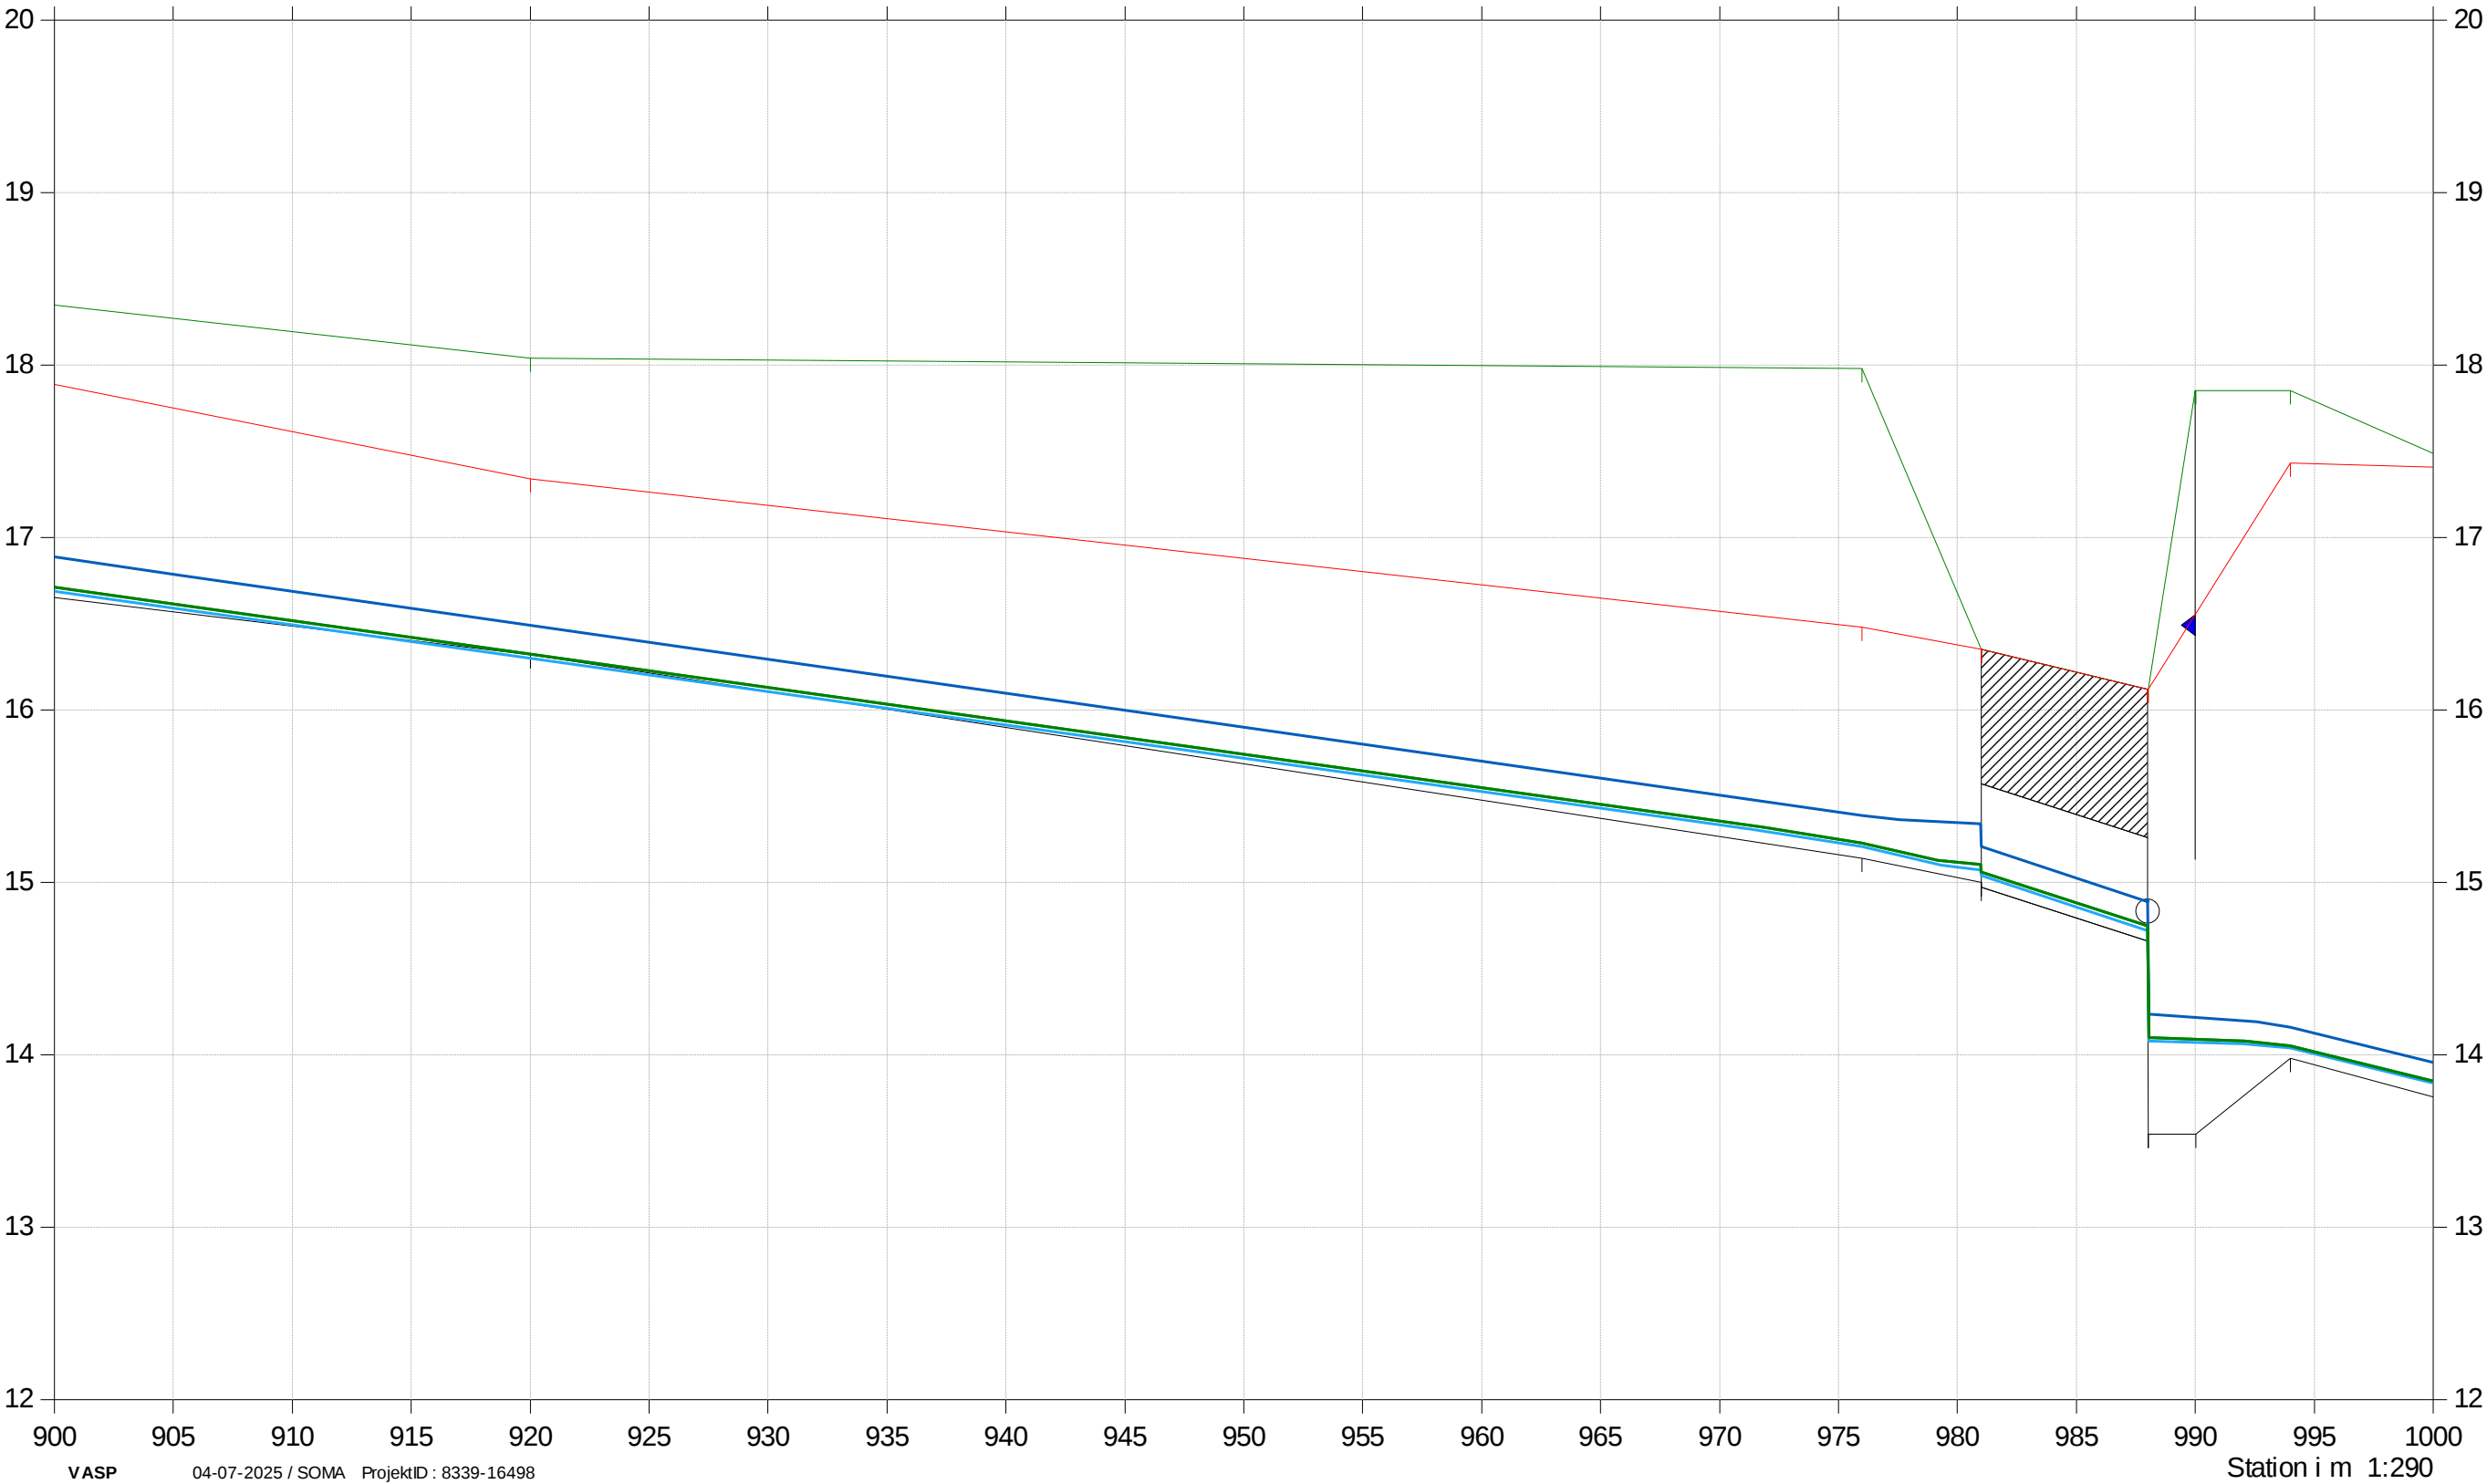
Kote i m DVR90 1:40

Dette længdeprofil er udelukkende sommermiddel  
vandspejlsberegninger.  
Bemærk målestokforhold kan varierer fra side til side.  
Opmålt af Hedeselskabet/Odense, dec. 1992, tilføjet

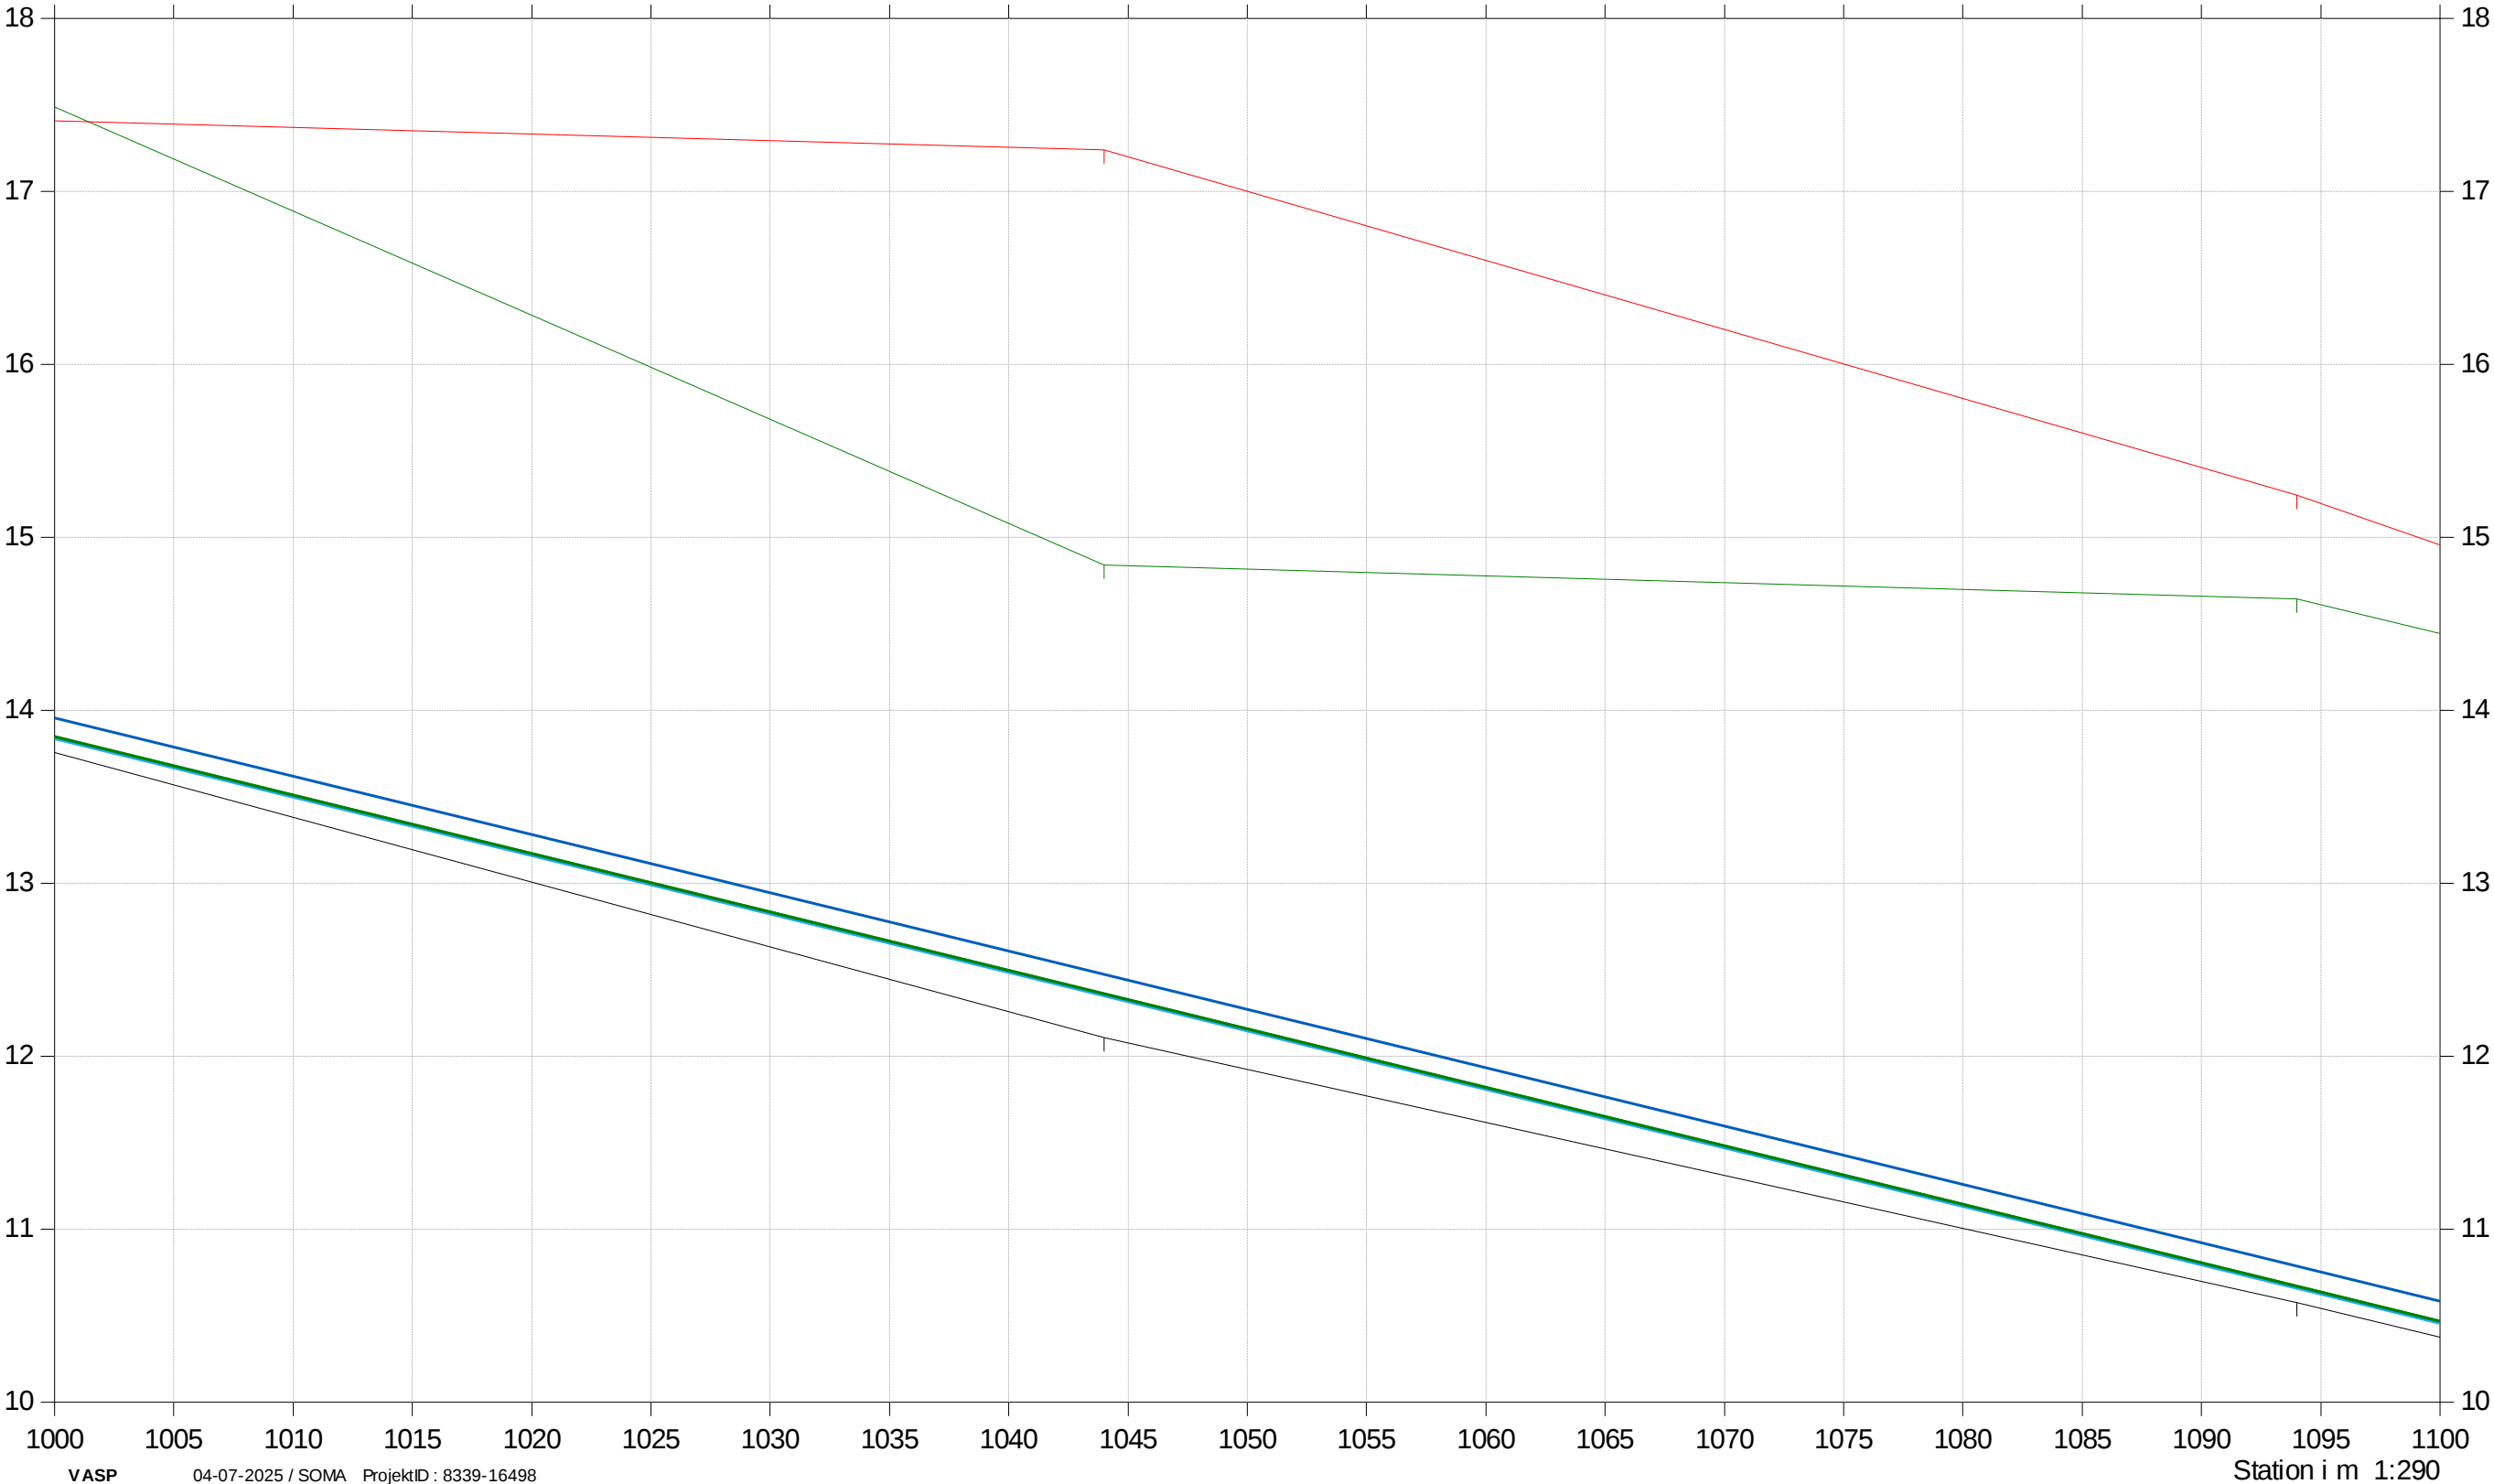
Kote i m DVR90 1:40

Dette længdeprofil er udelukkende sommermiddel  
vandspejlsberegninger.  
Bemærk målestokforhold kan varierer fra side til side.  
Opmålt af Hedeselskabet/Odense, dec. 1992, tilføjet

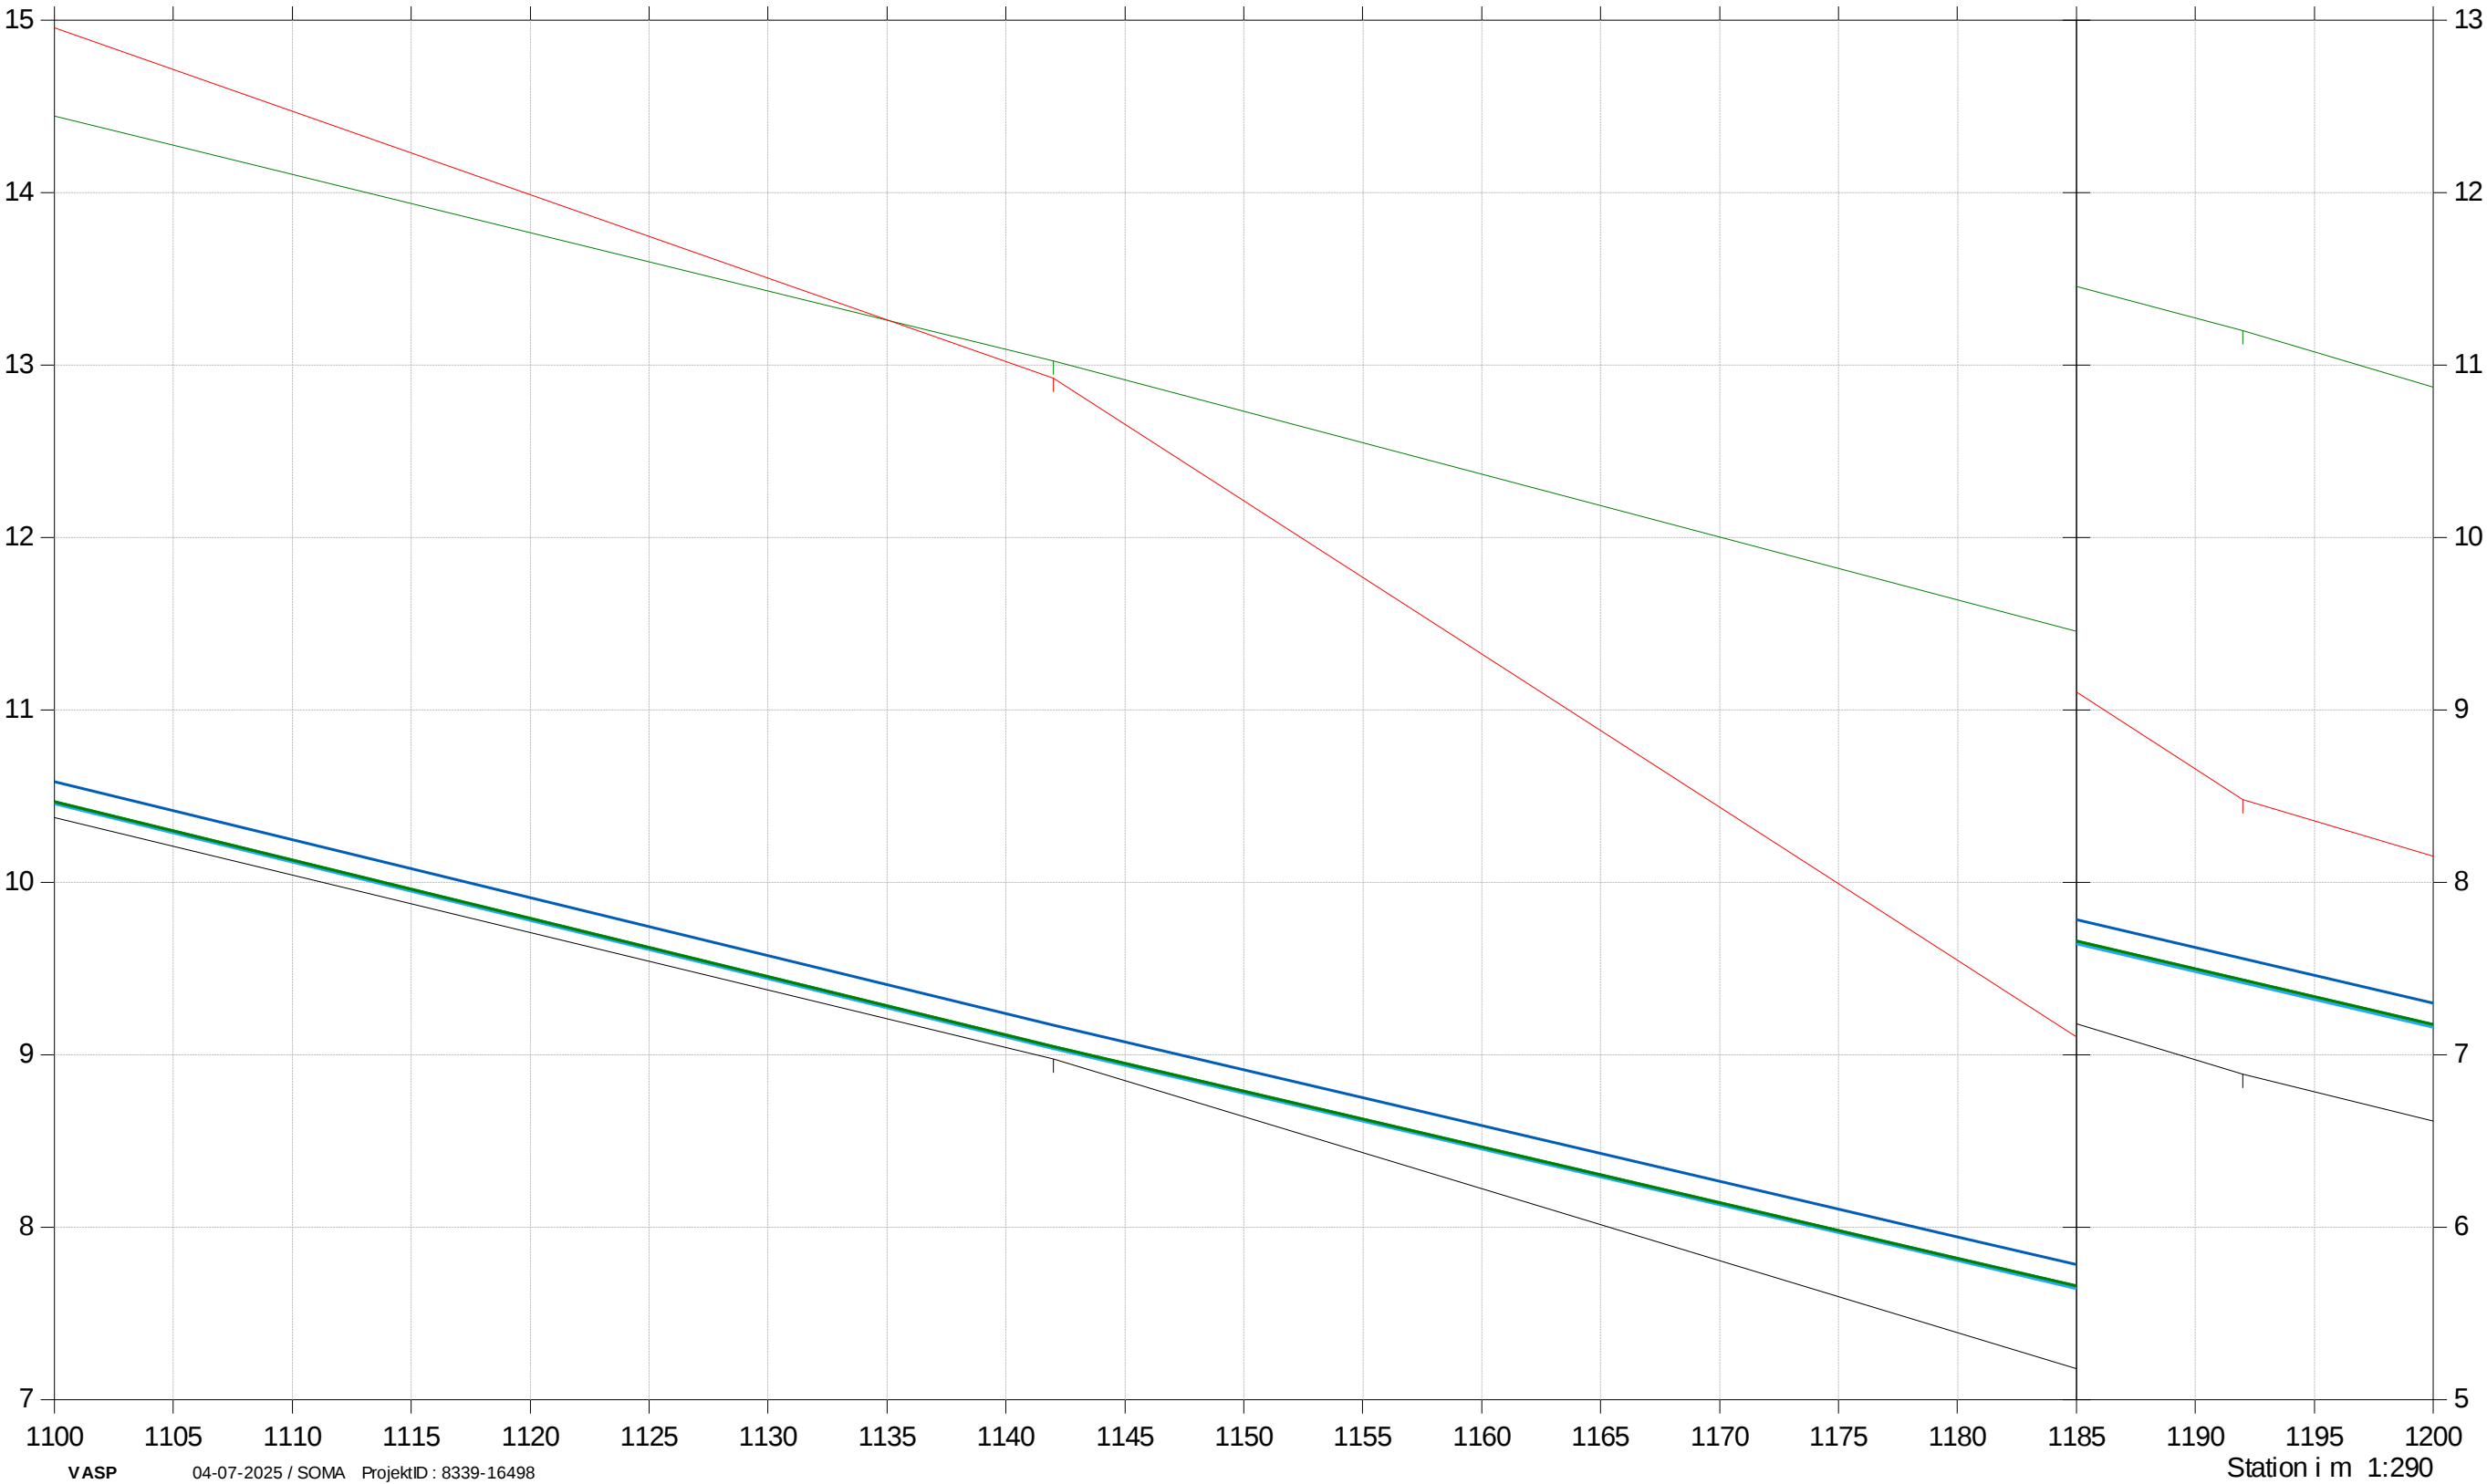
Kote i m DVR90 1:40

Dette længdeprofil er udelukkende sommermiddel  
vandspejlsberegninger.  
Bemærk målestokforhold kan varierer fra side til side.  
Opmålt af Hedeselskabet/Odense, dec. 1992, tilføjet

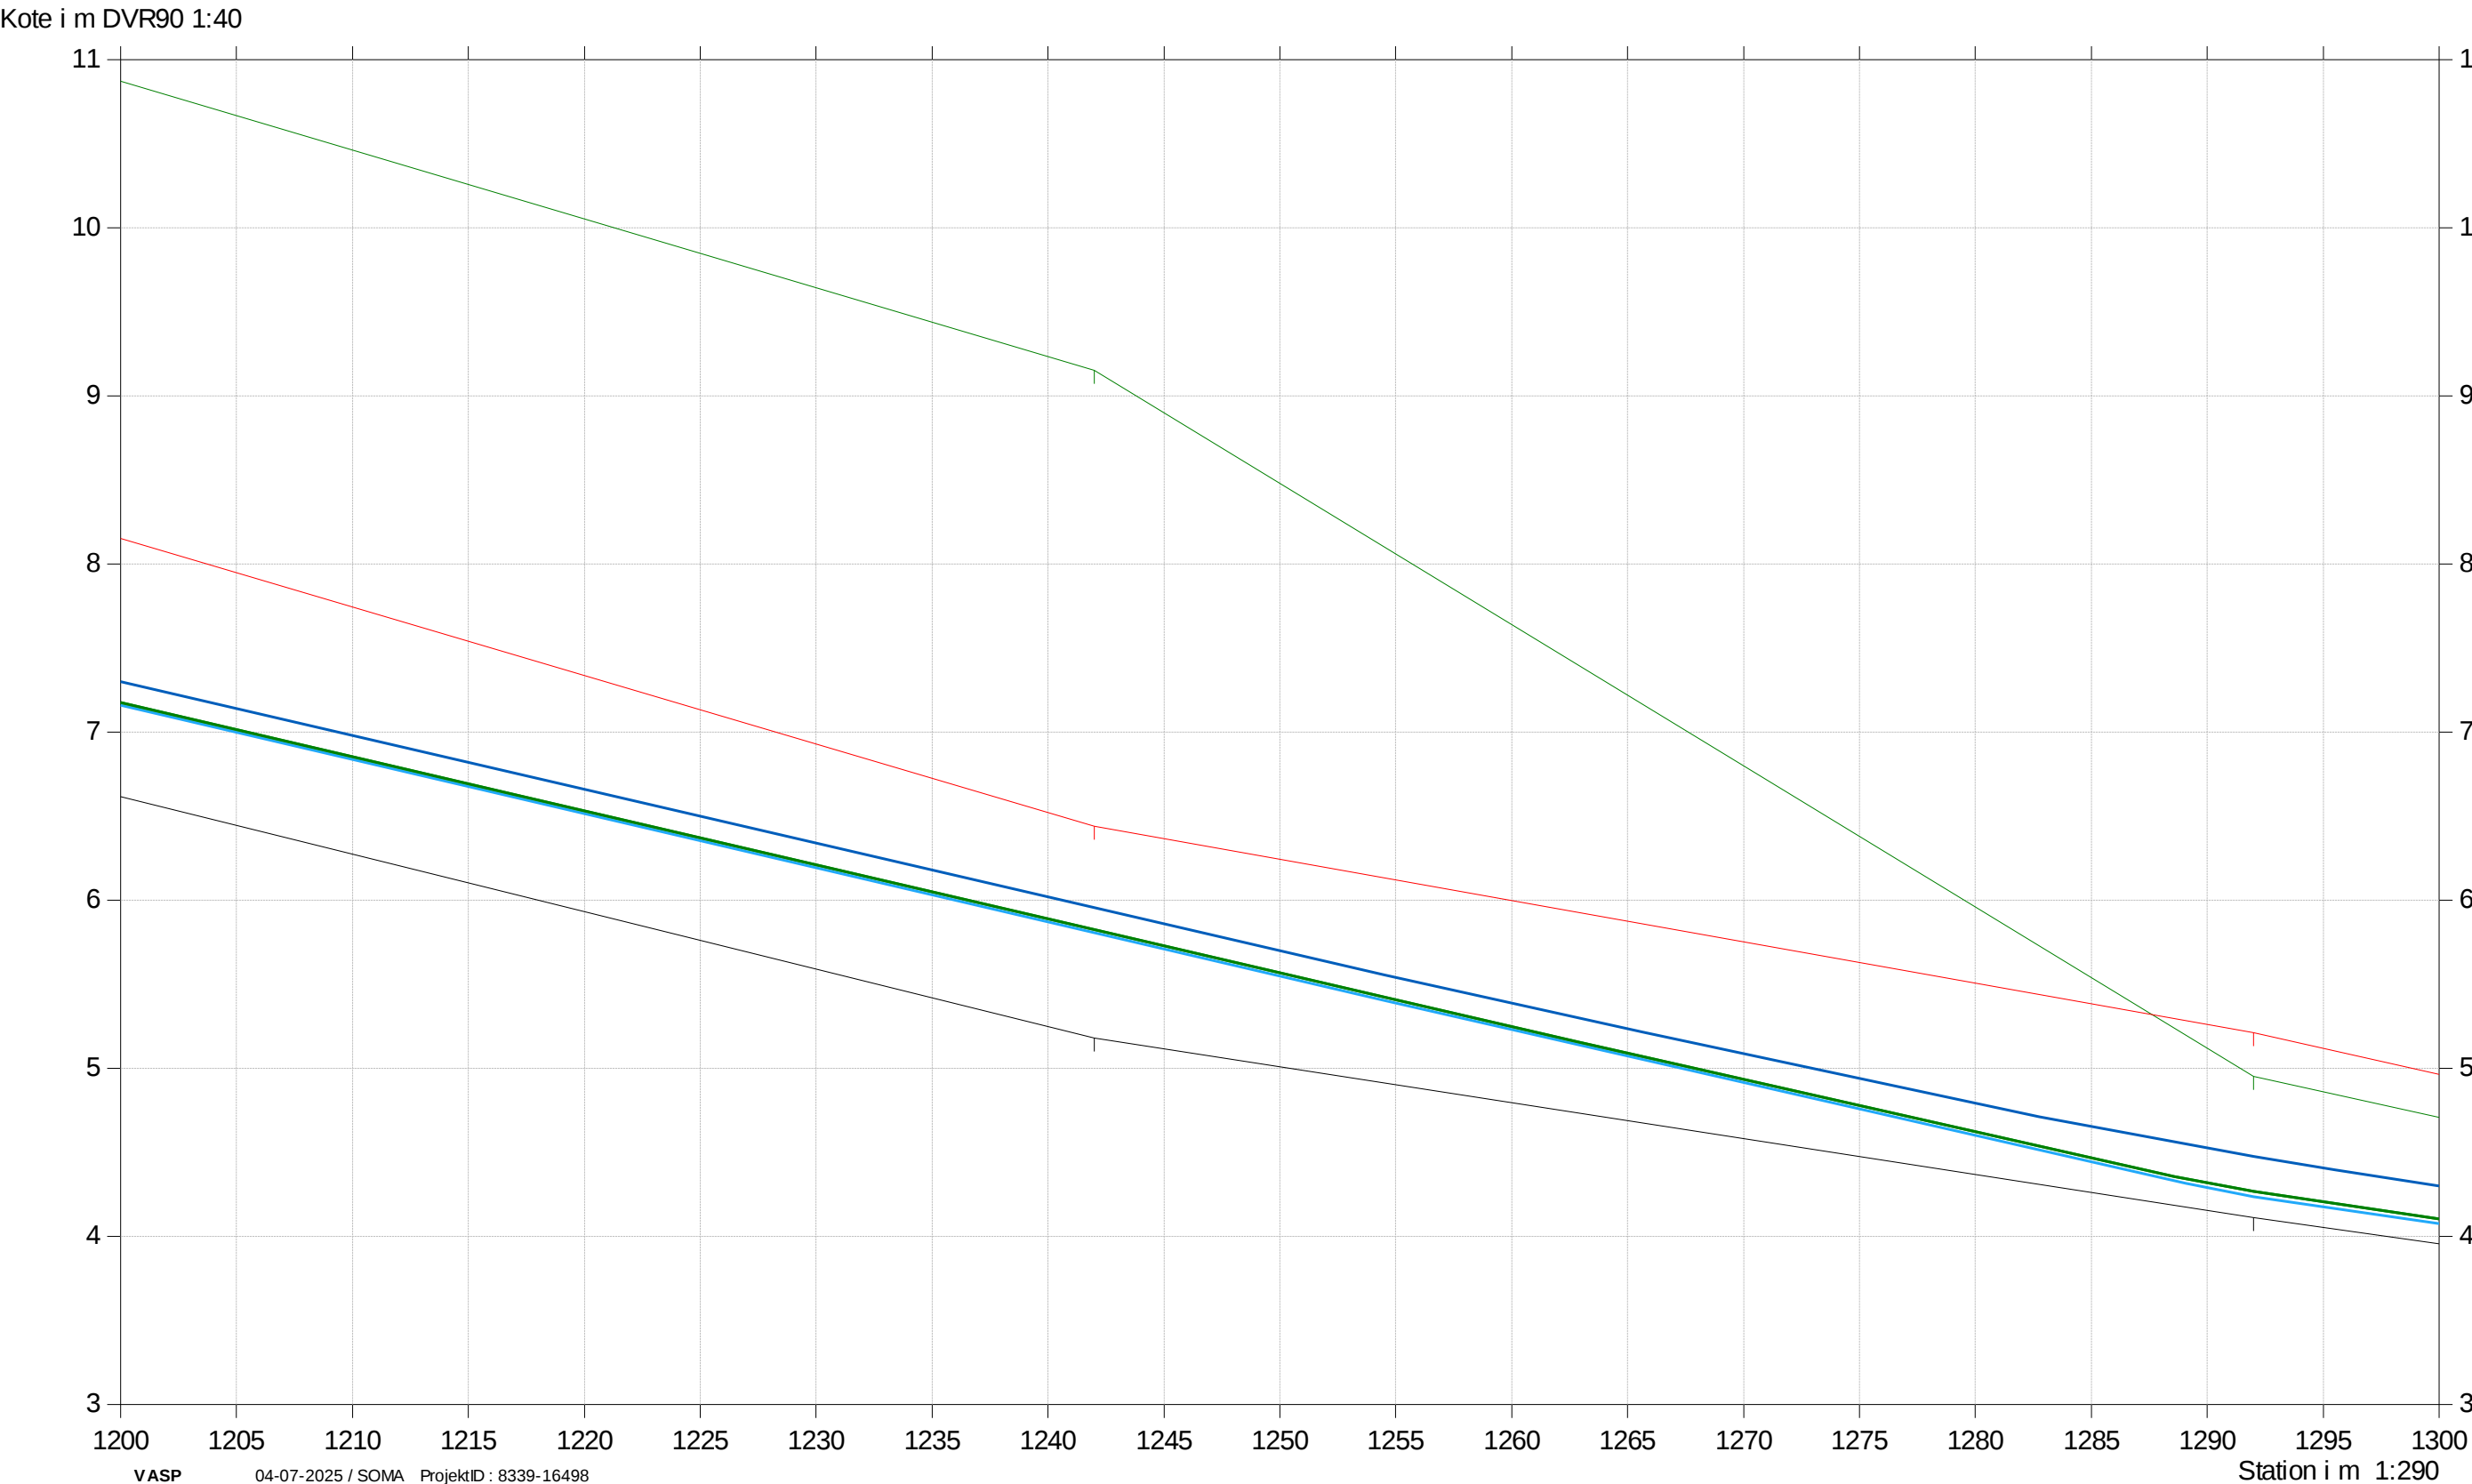
Dette længdeprofil er udelukkende sommermiddel  
vandspejlsberegninger.  
Bemærk målestokforhold kan varierer fra side til side.  
Opmålt af Hedeselskabet/Odense, dec. 1992, tilføjet

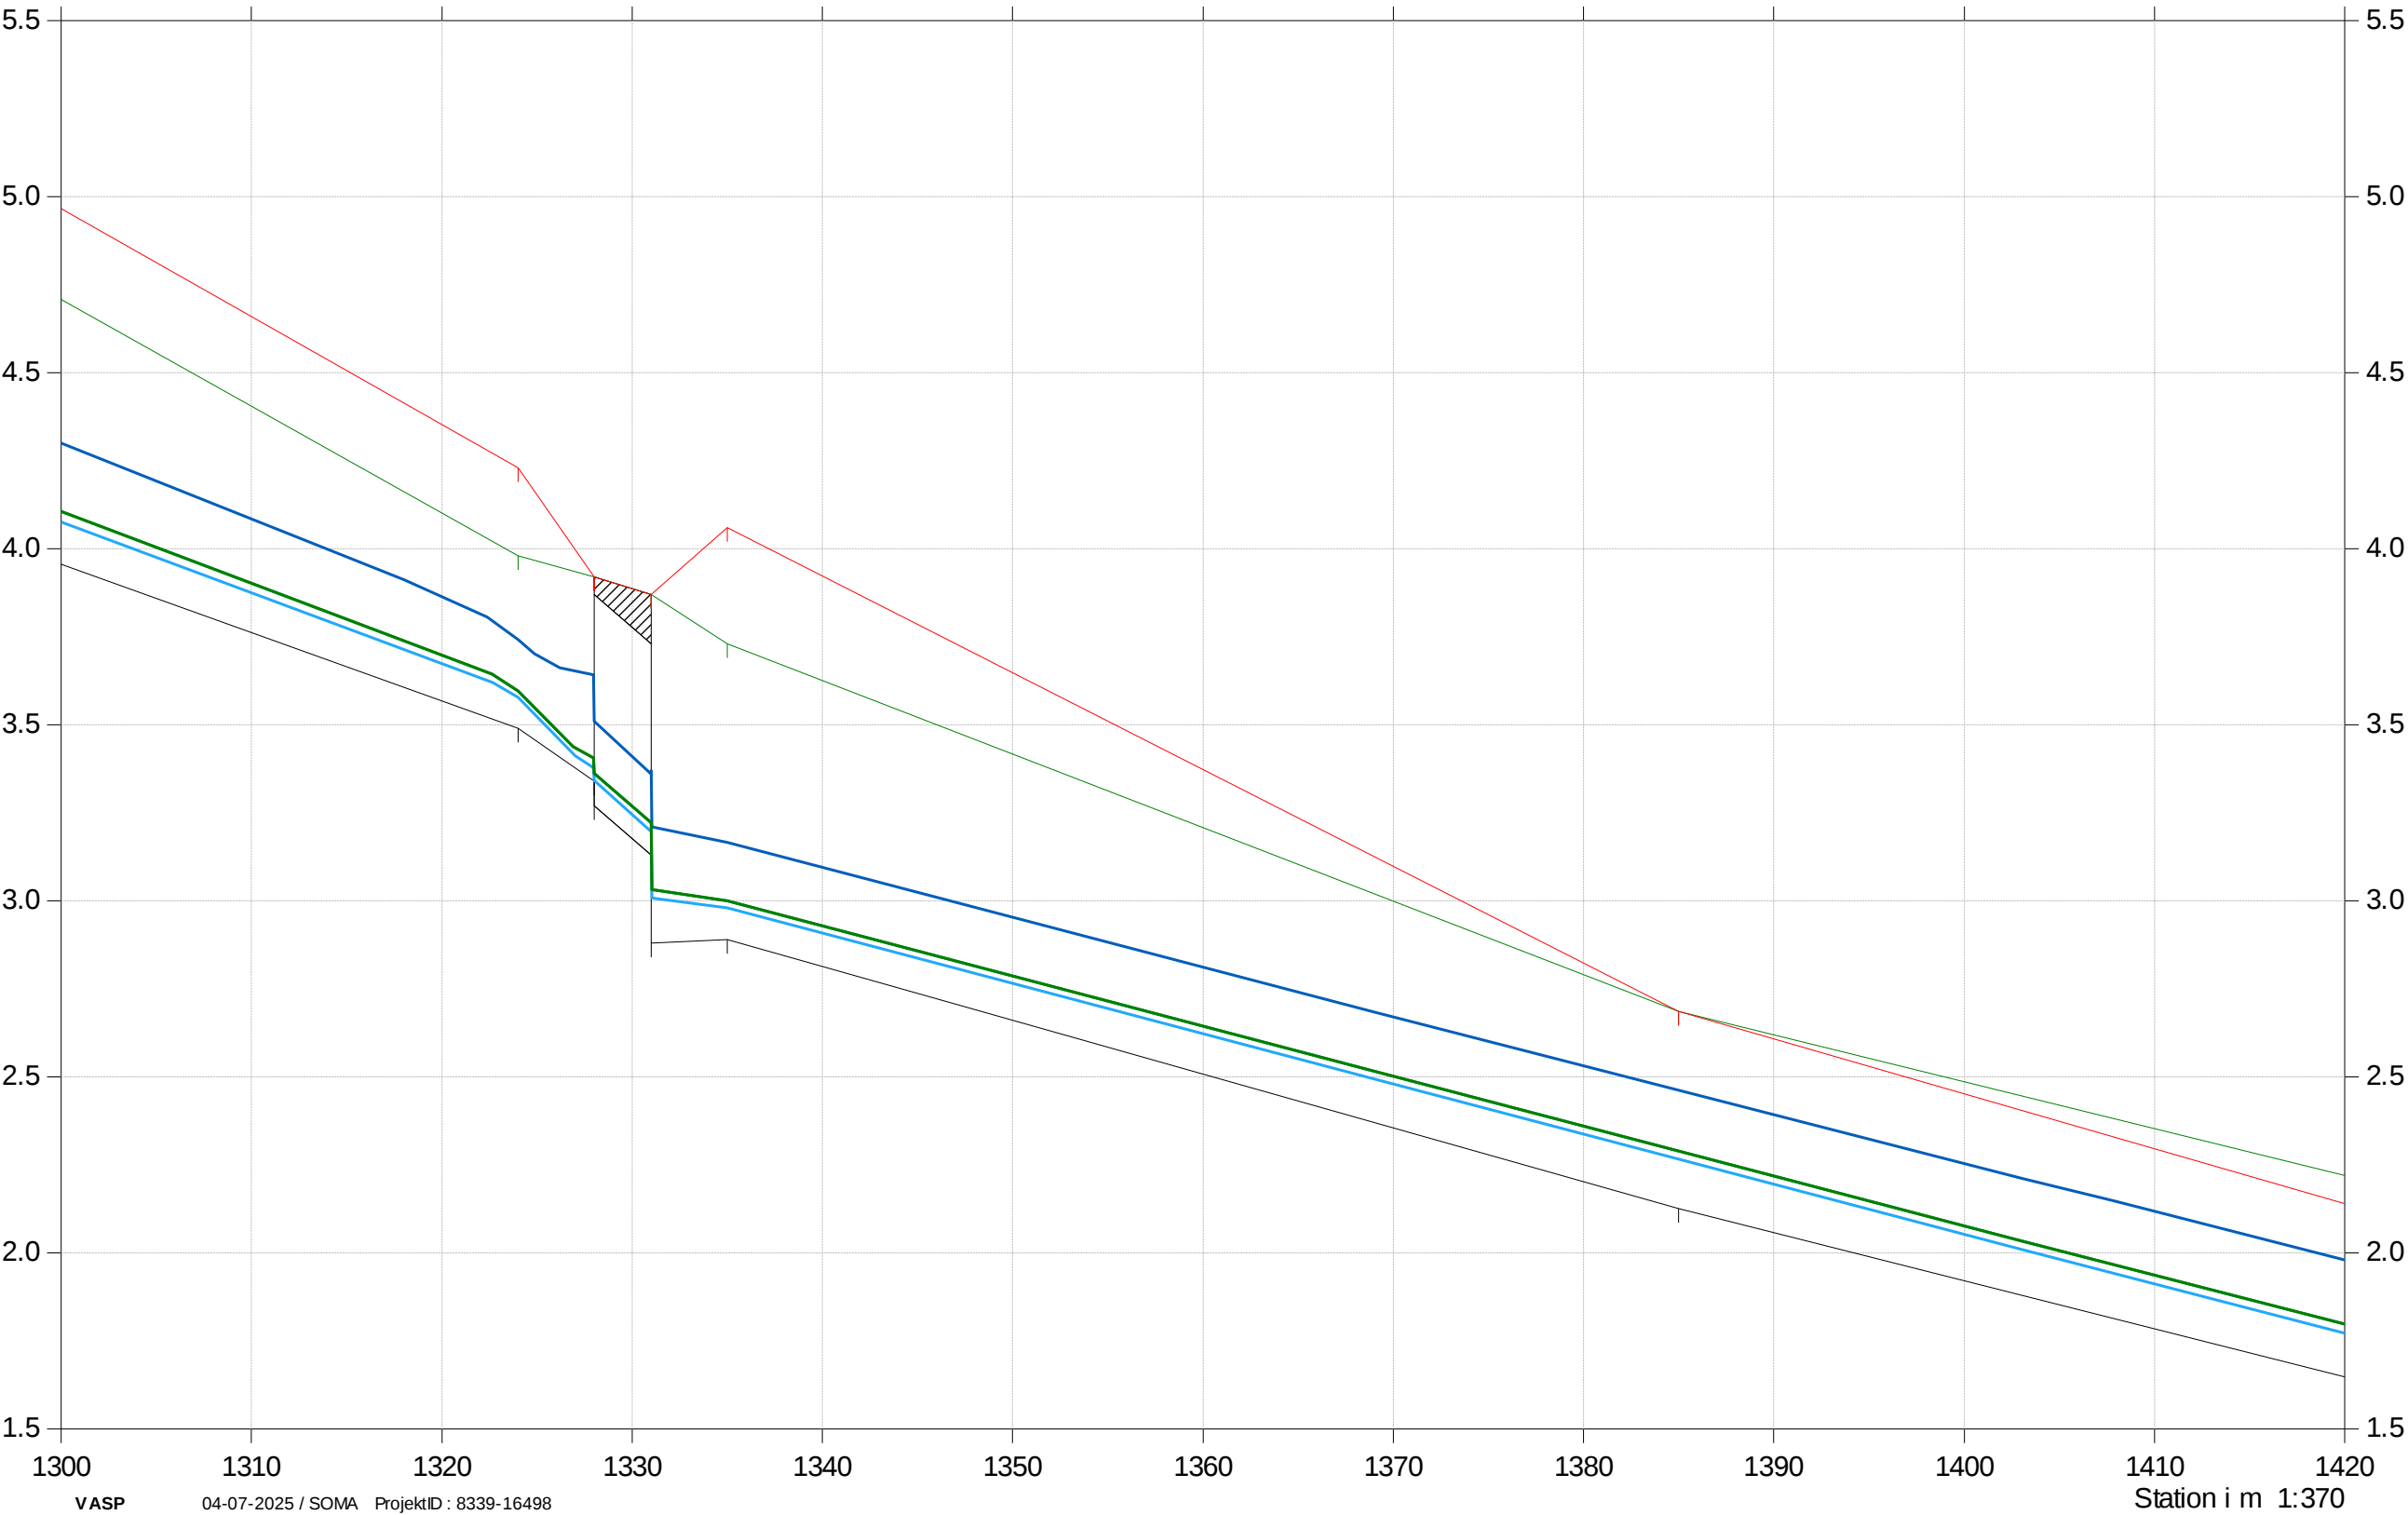
Kote i m DVR90 1:20

Dette længdeprofil er udelukkende sommermiddel  
vandspejlsberegninger.  
Bemærk målestokforhold kan varierer fra side til side.  
Opmålt af Hedeselskabet/Odense, dec. 1992, tilføjet

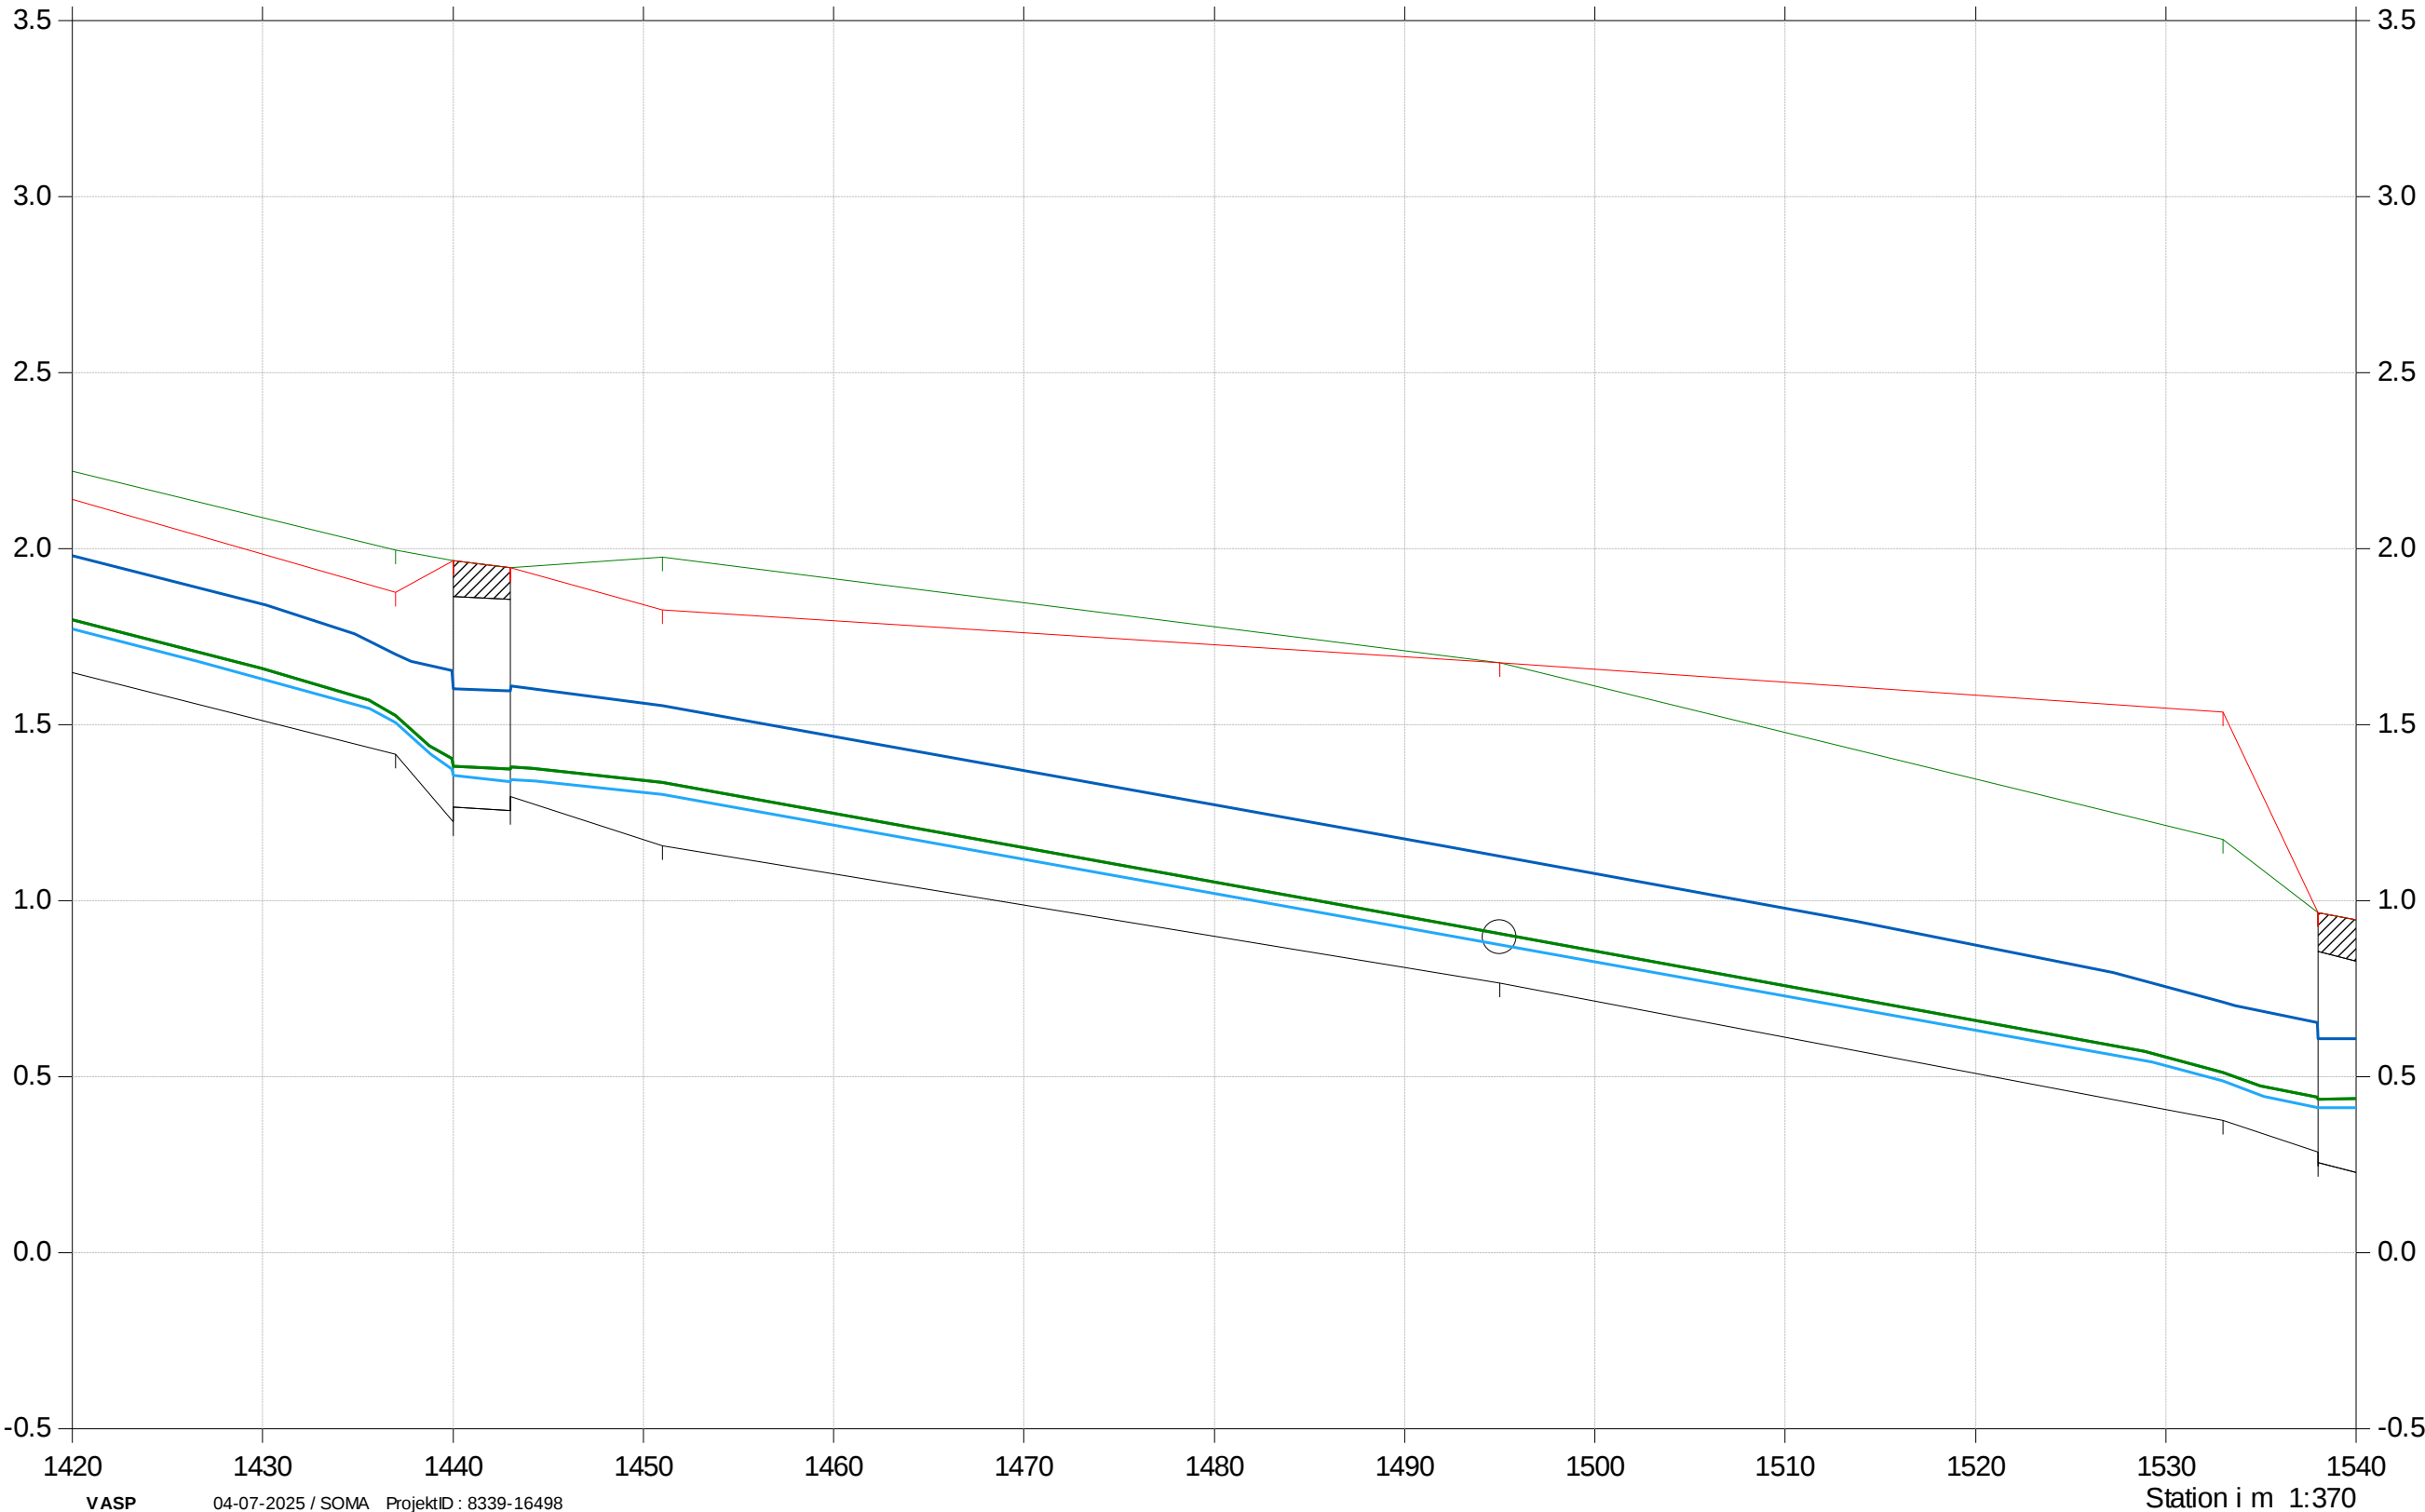
Kote i m DVR90 1:20

Dette længdeprofil er udelukkende sommermiddel vandspejlsberegninger.  
Bemærk målestokforhold kan varierer fra side til side.  
Opmålt af Hedeselskabet/Odense, dec. 1992, tilføjet
