Hesseløje Faaborg

Høfdeanlæg

Kystteknisk / sags-historisk vurdering

Rev. 3 17. juni 2025

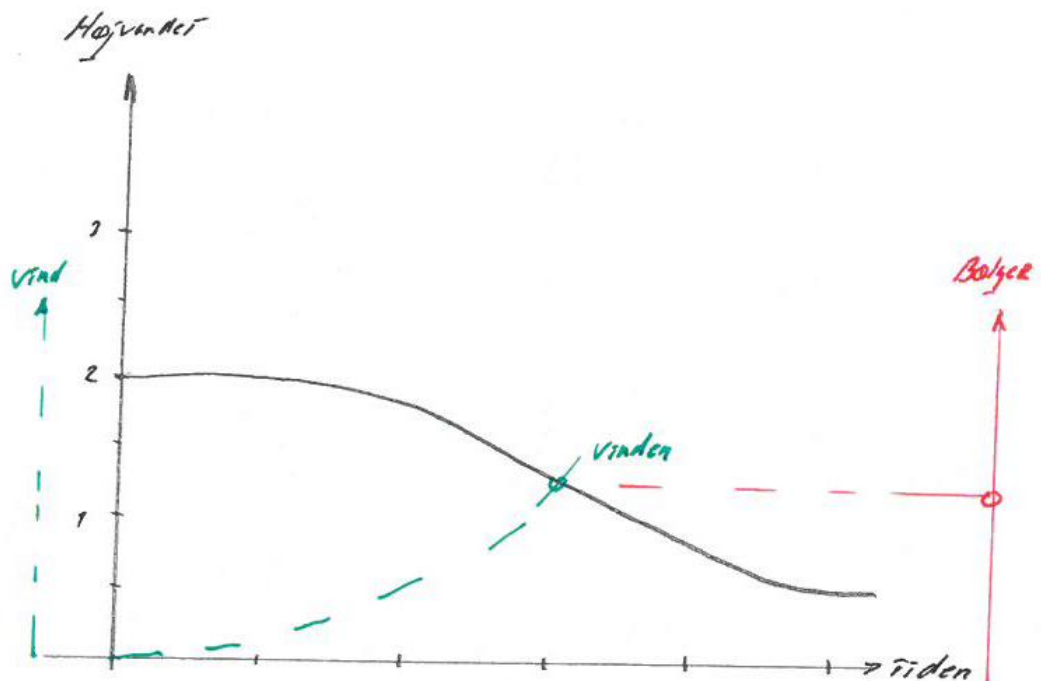
Fig. 1: Særligt skæringspunkt for springende vind fra øst, skrallende mod NW
Øgende vind, dalende højvande – og således mulige, samtidige bølger.

Det vil sige man må vurdere skæringspunktet, hvor påvirkningen er størst, - og dertil vurdere en, i øvrigt ukendt, mulig maximal varighed. I netop denne overgangssituation pågår de betydende erosioner / materiale omlejringer på kysten.

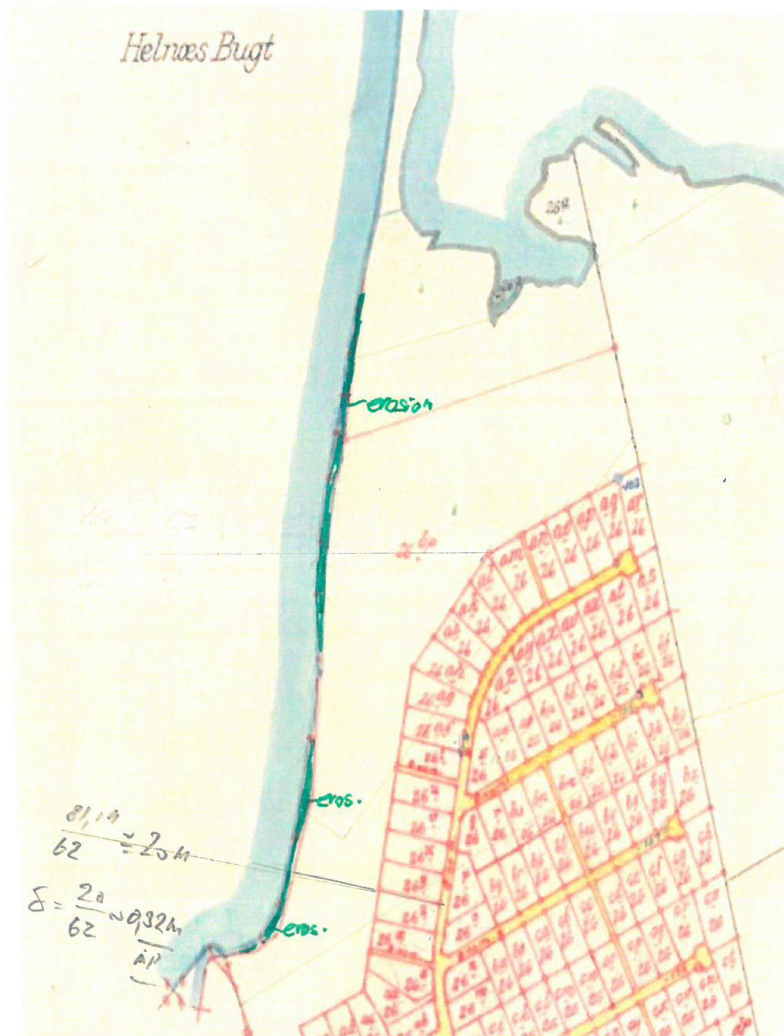
Bilag 9a

Erosioner
1908(?) - 2000
