FAABORG-MIDTFYN
KOMMUNE

Badevandsprofil Bøgebjerg

**Badevandskvaliteten er udmærket**

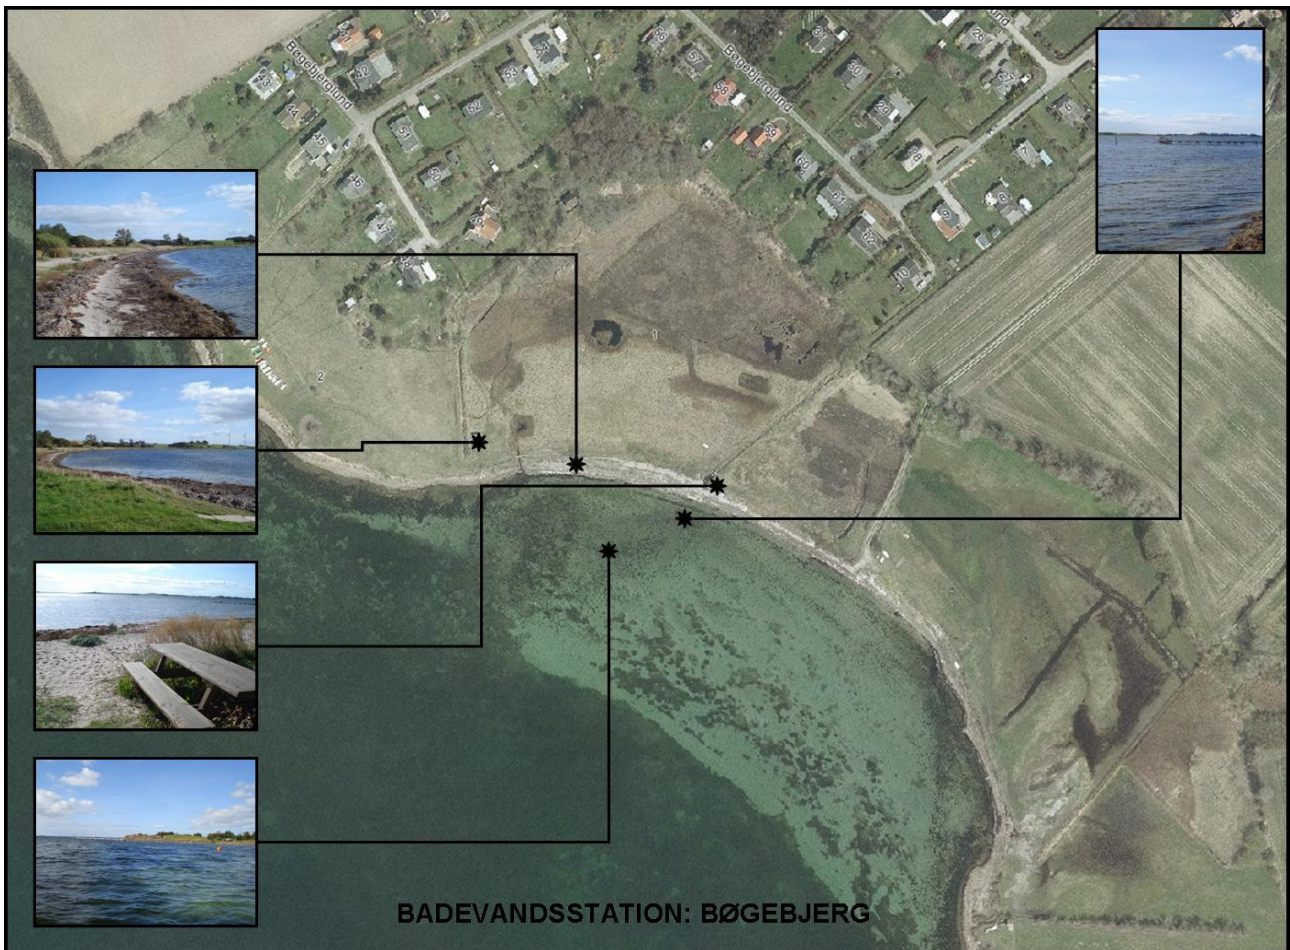
Figur 1. Badestedets placering med billeder taget på badestedet i september 2010.

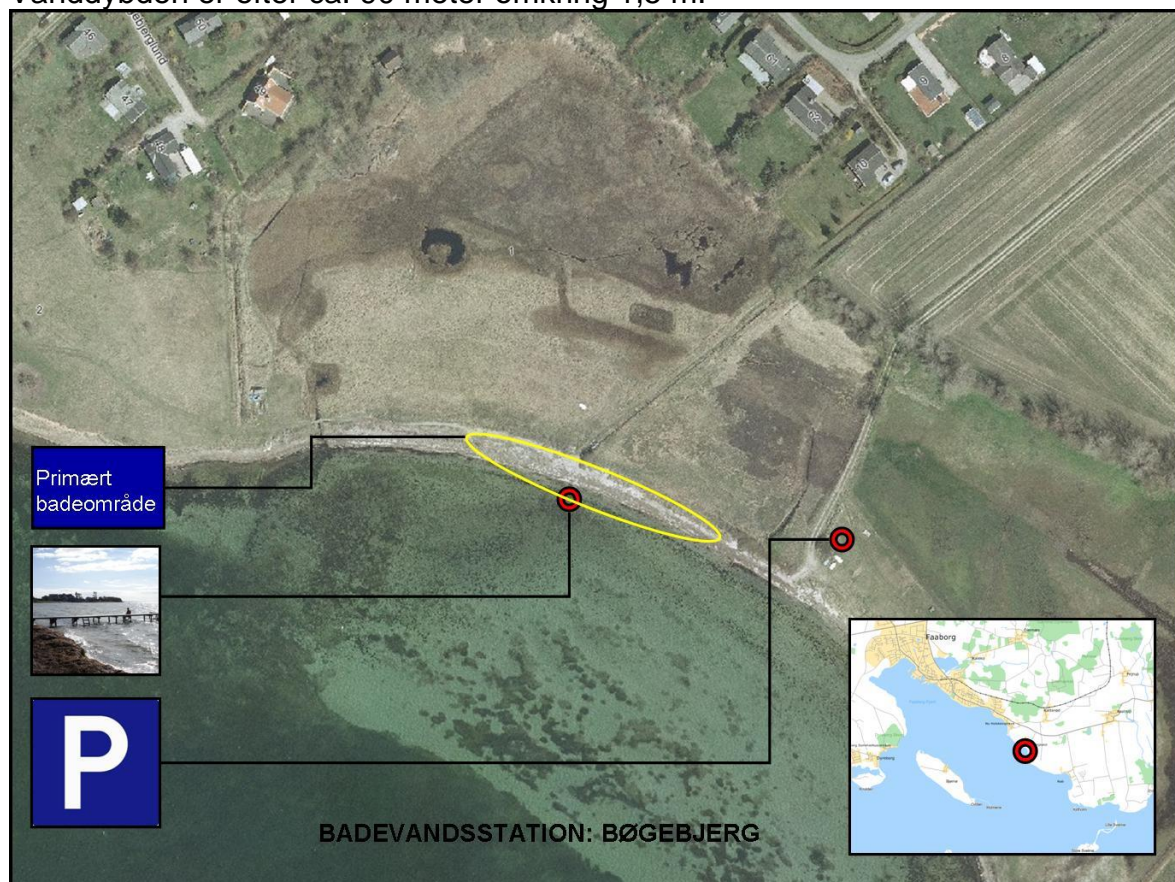
Figur 2. Badestedet med diverse informationer.

Kommunen følger badevandskvaliteten i form af løbende målinger i det primære badeområde (se gul markering på figur 2). Når vi modtager prøveresultaterne offentliggøres de på hjemmesiden.

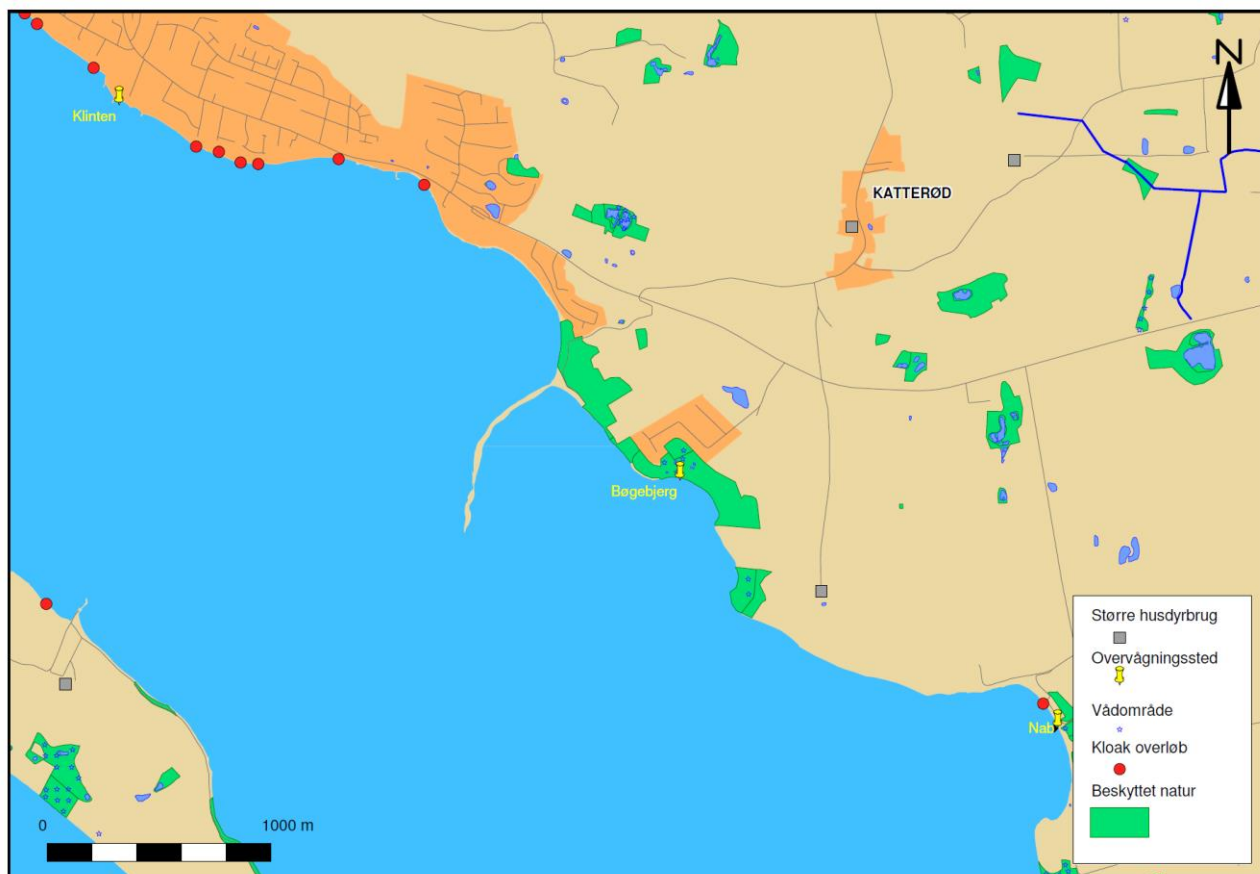
Figur 3. Teknisk kort over området omkring badestedet.

Den østlige del af Faaborg by er fælleskloakeret. Det betyder, at kloakken kan blive overbelastet ved kraftig regn. Der er flere kloakoverløb (røde prikker) langs kysten omkring 1,5 - 2 km nordvest for Bøgebjerg. Ved kraftig regn kan der være overløb af spildevand.

Landbrug med stordrift af dyreproduktion (grå firkanter) kan udgøre en potentiel risiko for forurening. Ved uheld eller brud på gyllebeholdere og ved gylleudspredning kan der være risiko for forurening af å- og drænsystemerne, som løber ud i havet omkring Bøgebjerg.
