FAABORG-MIDTFYN
KOMMUNE

Badevandsprofil

Dybskrog

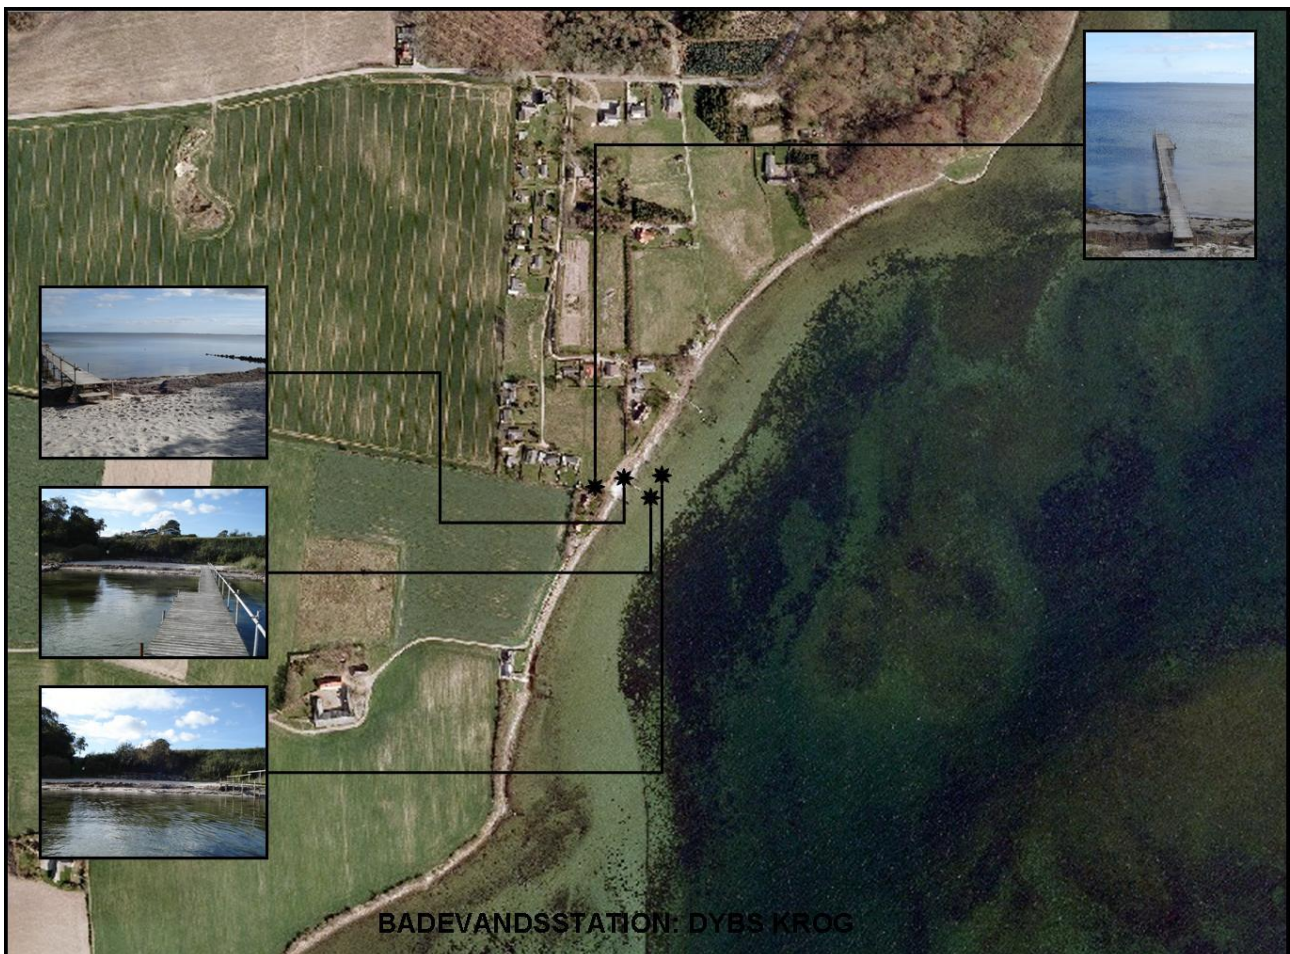
1 Figur 1. Badestedets placering med billeder taget på badestedet i september 2010.

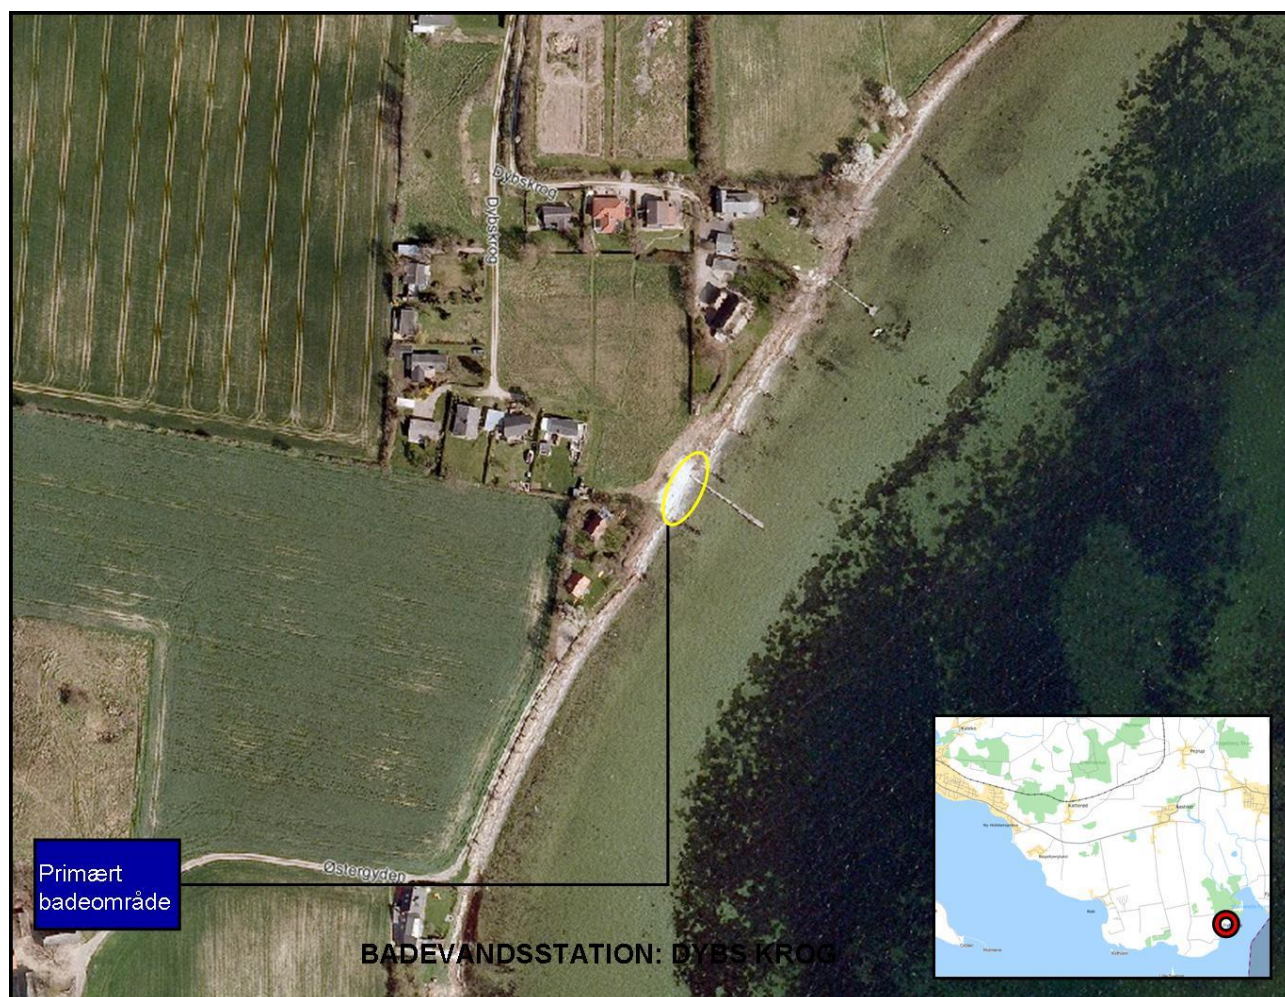
2 Figur 2. Badestedet med diverse informationer.

Kommunen følger badevandskvaliteten i form af løbende målinger i det primære badeområde (se gul markering på figur 2). Når vi modtager prøveresultaterne offentliggøres de på hjemmesiden.
