FAABORG-MIDTFYN
KOMMUNE

Badevandsprofil Dyreborg Skov

Badevandskvaliteten er god

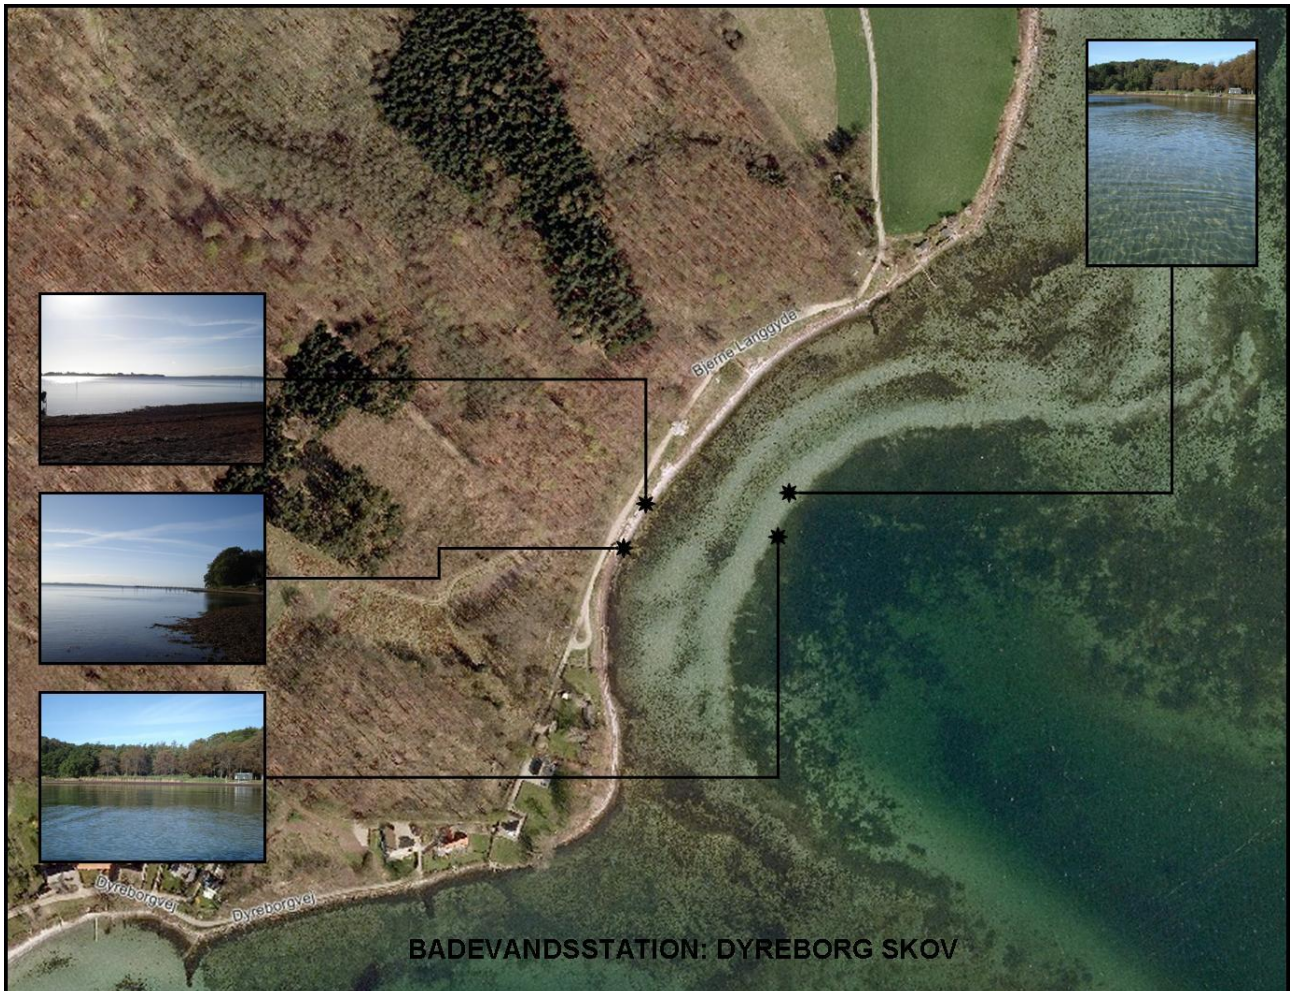
Figur 1. Badestedets placering med billeder taget på badestedet i september 2010.

Den bedste del af badestranden er ca. 150 m lang. Midt på stranden er sandet fint, mens det længere til hver side bliver grovere med mindre sten. Strandbredden er på det bredeste sted omkring 15 m og med et forholdsvis lille fald mod vandkanten. Umiddelbart bag selve stranden er der krat og buske. Der er opstillet flere borde med bænke langs med stranden.

Bunden er meget fin. På vej ud fra kysten passerer en del tang.

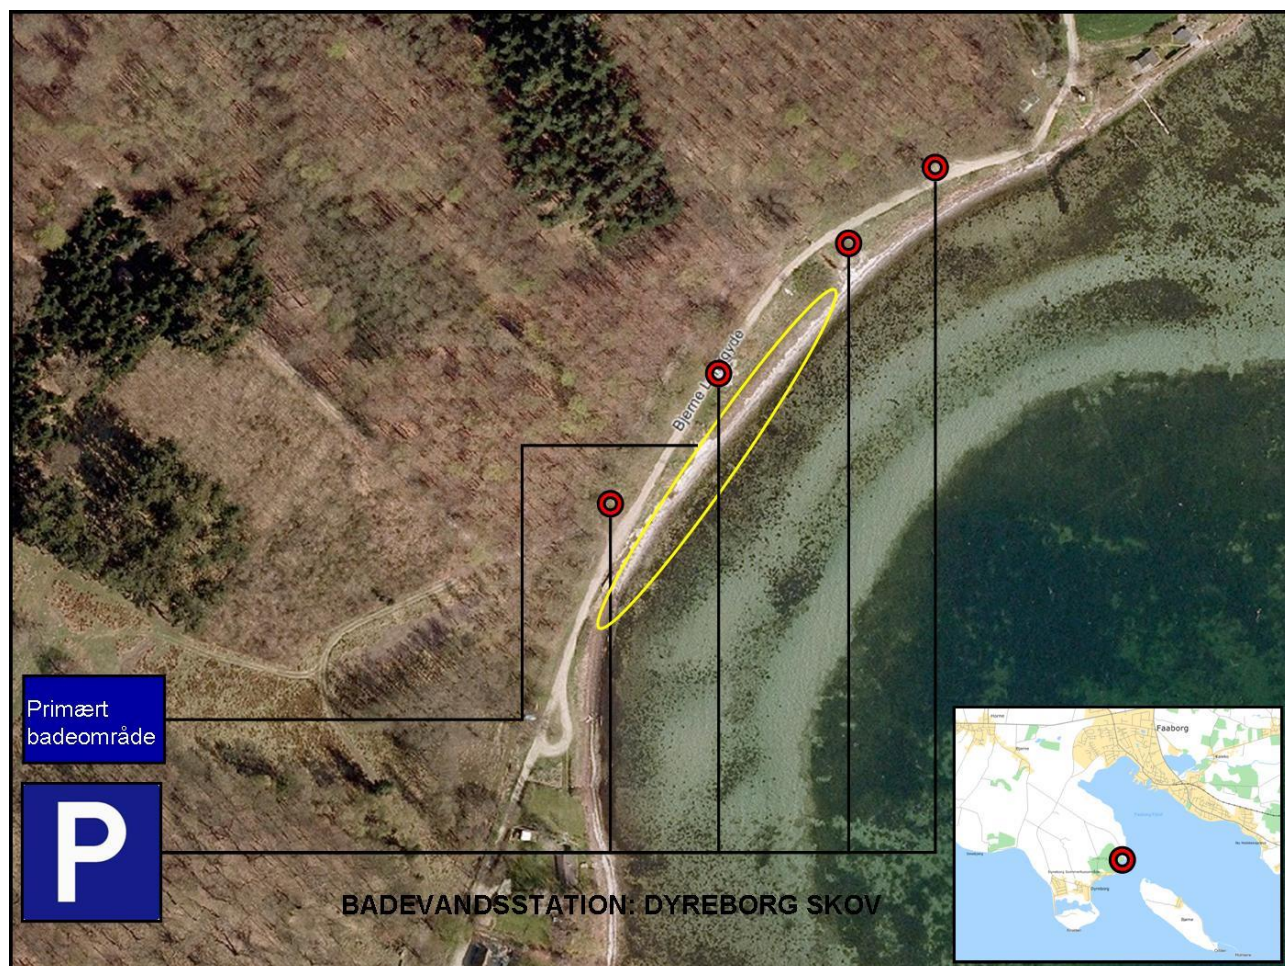
Figur 2. Badestedet med diverse informationer.

Der er et udløb fra markdræn, hvor vejen drejer ned langs kysten. Udløbet er recipient for markerne i området og der kan også være udledning af rensset husspildevand til drænet.

Kommunen følger badevandskvaliteten i form af løbende målinger i det primære badeområde (se gul markering på figur 2). Når vi modtager prøveresultaterne offentliggøres de på hjemmesiden.

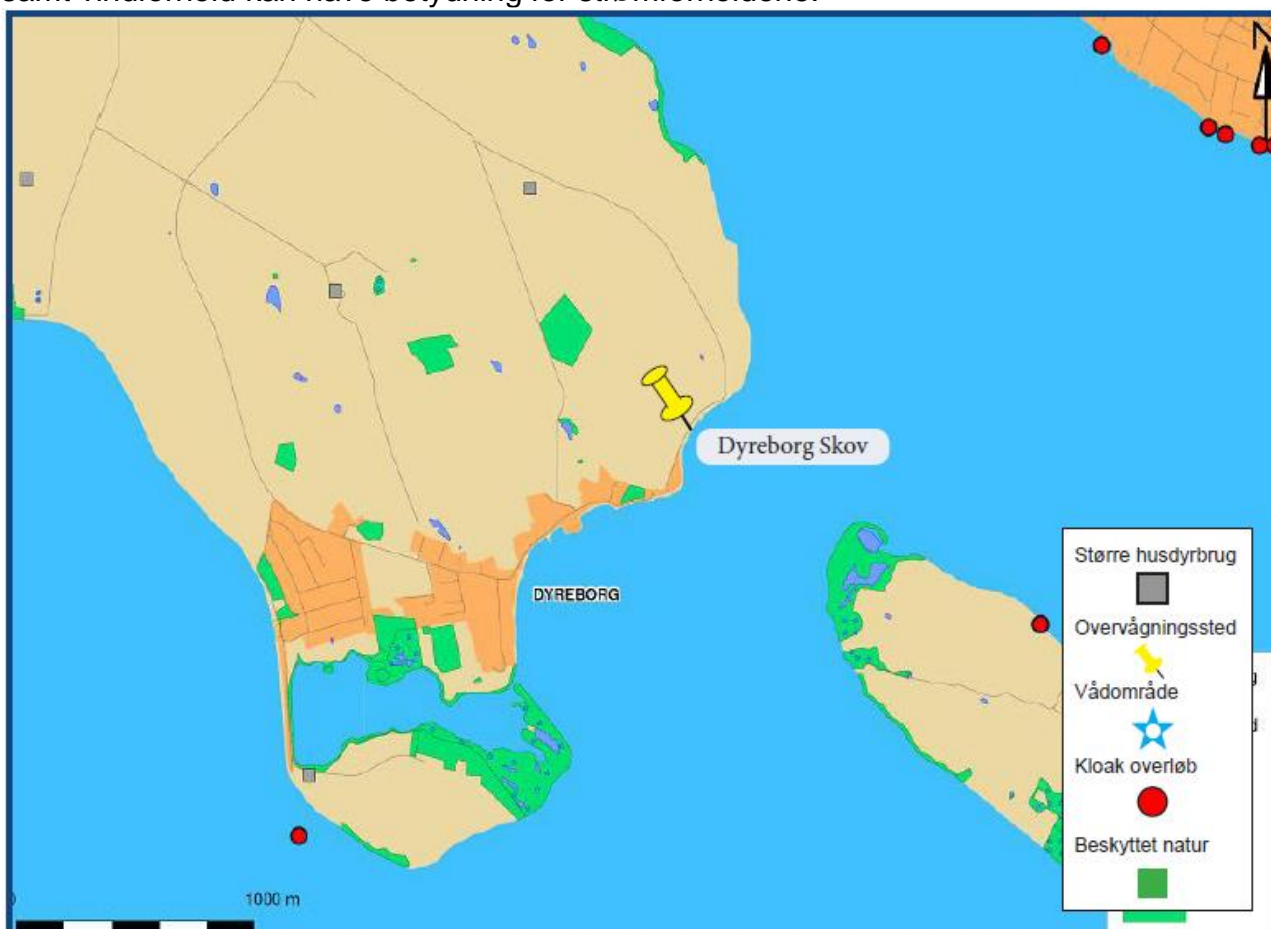
Figur 3. Teknisk kort over området omkring badestedet.

Landbrug med stordrift af dyreproduktion (grå firkanter) kan udgøre en potentiel risiko for forurening. Ved uheld eller brud på gyllebeholdere og ved gylleudspredning kan der være risiko for forurening af å- og drænsystemerne, som løber ud i havet.
