**FAABORG-MIDTFYN
KOMMUNE**

Badevandsprofil

Havnebadet

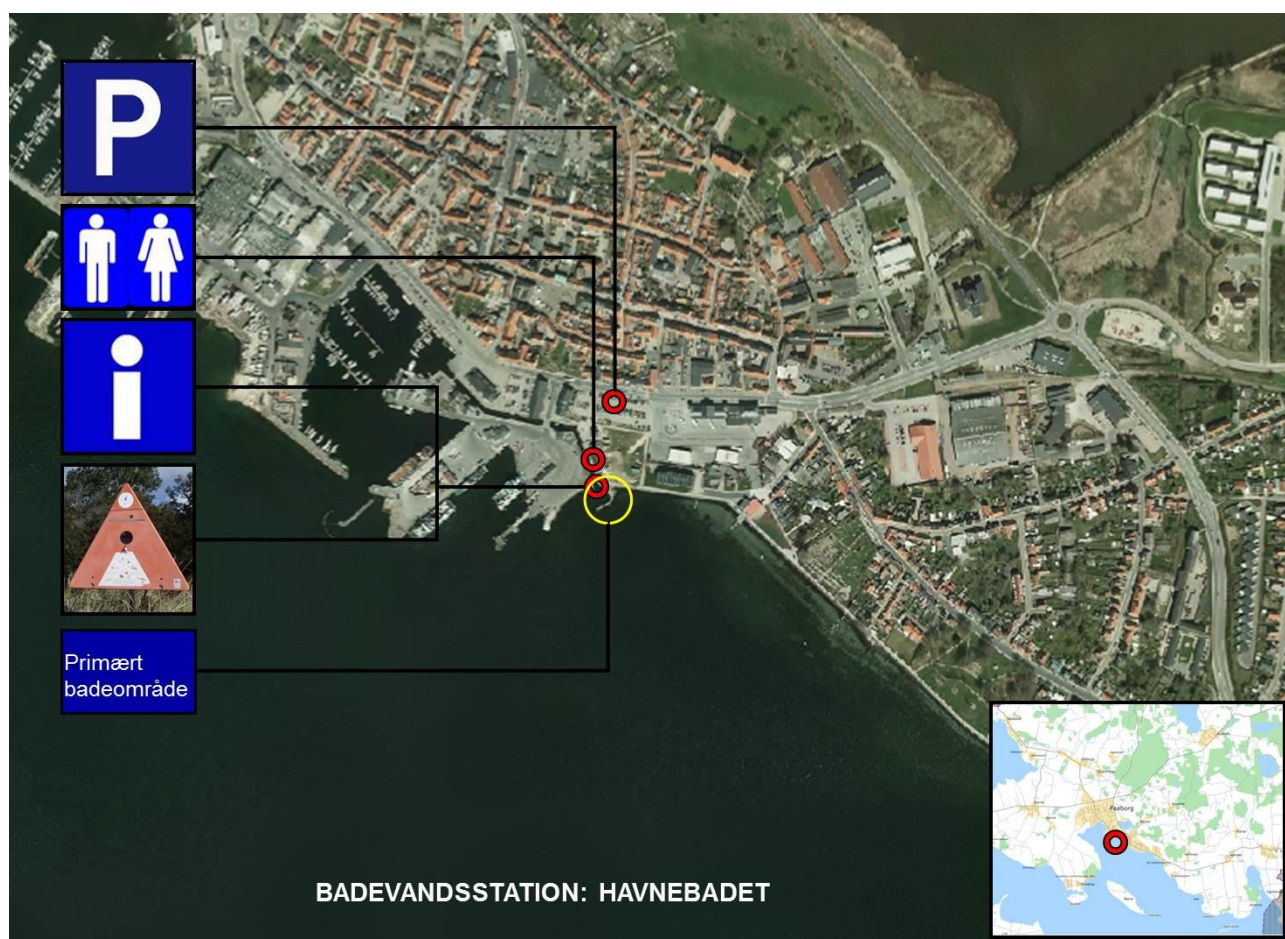
Figur 2. Badestedet med diverse informationer.

Kommunen følger badevandskvaliteten i form af løbende målinger i det primære badeområde (se gul markering på figur 2). Når vi modtager prøveresultaterne offentliggøres de på hjemmesiden.
